Eventyrvegen 23, 7650 VERDAL

**Nydelig tomannsbolig med
slående utsikt mot sjøen. Påbygget
og renovert. 4 soverom. Carport m/
el-bil lader. Jacuzzi.**

Befaringsdato: 17.04.2026

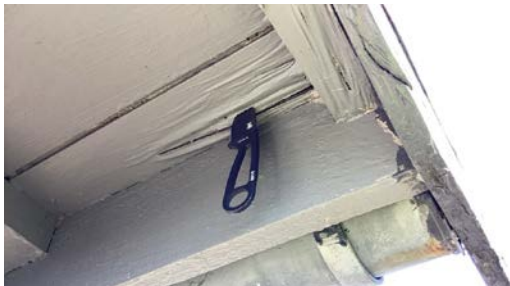
Taktekking - Tilbygg

Ukjent restlevetid på tekkingen med de begrensninger dette medfører. Når takteking og undertak begynner å bli gamle, øker risikoen for lekkasjer, noe som kan føre til omfattende og kostbare reparasjoner av underliggende konstruksjoner dersom en ikke foretar tiltak på konstruksjonene før dette oppstår. Registrert råte i undertak ved takutstikk.

Lokal utbedring iht registrerte avvik og løpende kontroll mtp ukjent restlevetid.

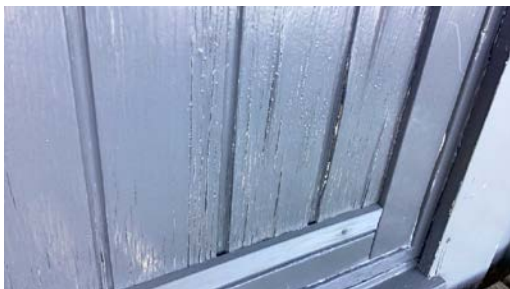
TG 2 Balkonger, terrasser og rom under balkonger

Eldre dører og innsettsdetaljer øker faren for skjulte skader som følge vanninntrengning over tid i tilstøtende konstruksjoner. Dette lar seg som oftest ikke oppdage uten inngrep.

Løpende vedlikehold og lokale utbedringer.

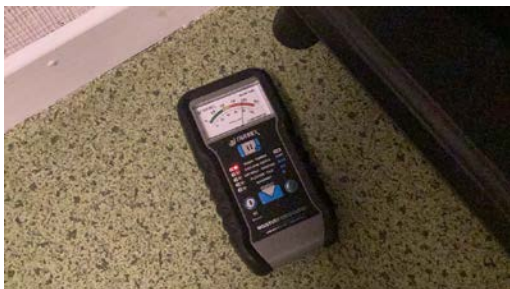
TG 2 Kryp Kjeller

Avvik: Det er manglende fuktsperre på bakken.

Ref. Selgers opplysninger: Fuksperre vil bli etablert i løpet av uke 19 2026.

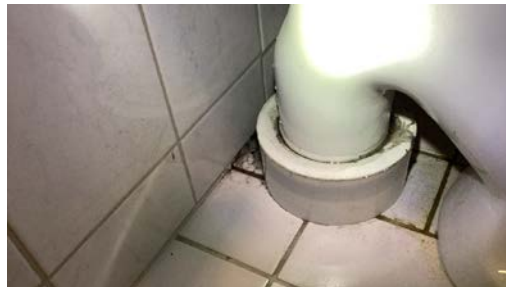
1. ETASJE > BAD

Hulltaking er foretatt uten å påvise unormale forhold. Hulltaking er foretatt fra trimrom i kjeller.

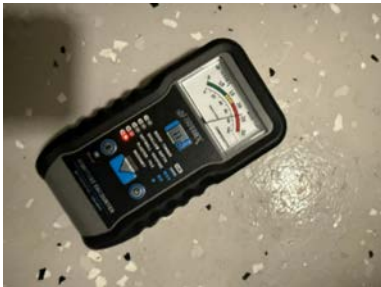
KJELLER > VASKEKJELLER

Avvik: Registrert negative utslag ved søk med kapasitiv fuktmåler. Noe avskallinger i maling rundt sluk.
