Eventyrvegen 23, 7650 VERDAL

**Nydelig tomannsbolig med
slående utsikt mot sjøen. Påbygget
og renoverert. 4 soverom. Carport m/
el-bil lader. Jacuzzi.**

TAKST midt
T a k s t o g E i e n d o m

Befaringsdato: 17.04.2026

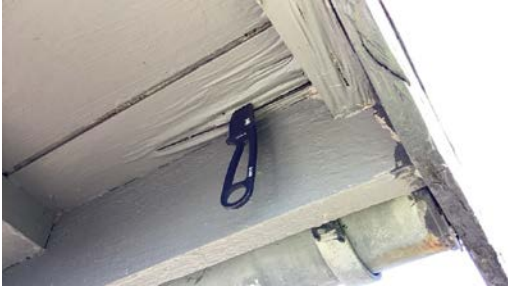
Ukjent restlevetid på tekkingen med de begrensninger dette medfører. Når takteking og undertak begynner å bli gamle, øker risikoen for lekkasjer, noe som kan føre til omfattende og kostbare reparasjoner av underliggende konstruksjoner dersom en ikke foretar tiltak på konstruksjonene før dette oppstår. Registrert råte i undertak ved takutstikk.

Lokal utbedring iht registrerte avvik og løpende kontroll mtp ukjent restlevetid.

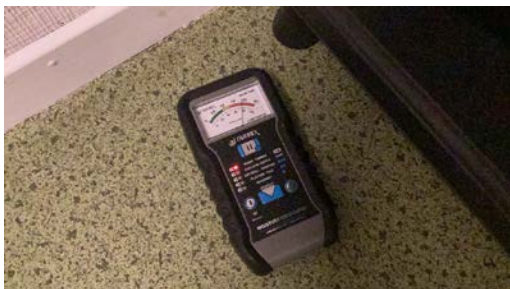
TG 2 Kryp Kjeller

- Innvendig - Kryp Kjeller
Avvik: Det er manglende fuktsperre på bakken.

Ref. Selgers opplysninger: Fuksperre vil bli etablert i løpet av uke 19 2026.

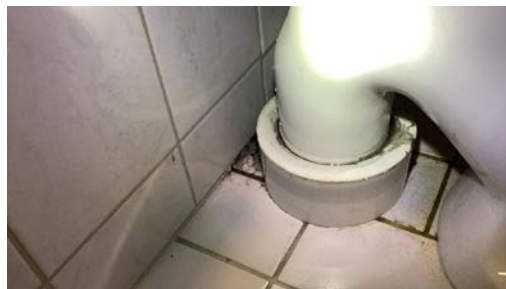
1. ETASJE > BAD

TG 0 Tilliggende konstruksjoner våtrom

Hulltaking er foretatt uten å påvise unormale forhold. Hulltaking er foretatt fra trimrom i kjeller.

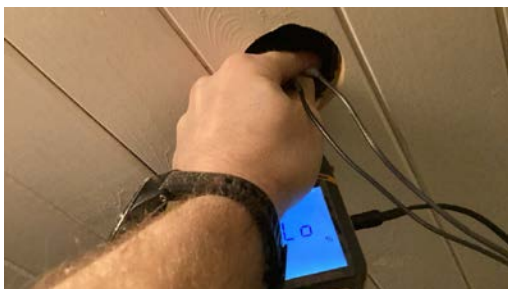
KJELLER > VASKEKJELLER

Vaskekjeller fra byggeår.
Rommet har gulv uten gulvvarme, ingen oppvarming forøvrig
Gulv og vegger har malt betong, og himling har panel.
Innredet med gulvmontert WC, skyllekar og opplegg for vaskemaskin.
Naturlig avtrekk, ingen tilluft.
Plastsluk i gulv.

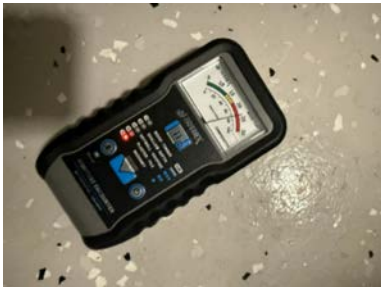
KJELLER > VASKEKJELLER

- Våtrom - Kjeller > Vaskekjeller - Sluk, membran og tettesjikt
Avvik: Mer enn halvparten av forventet brukstid er passert på slukløsningen. Registrert rust på skruer i sluket.

1 TG 2 Sluk, membran og tettesjikt
