Verkstedalleen 8, 2010 STRØMMEN

**Strøken 3-roms toppleilighet
oppført i 2014 med 24 m² terrasse**

Befaringsdato: 16.12.2024

Rapportdato: 06.01.2025

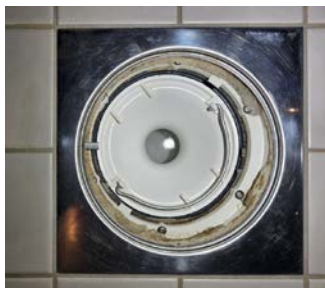
Plastsluk med klemring for membran. Hovedsluk er plassert i dusjonen. Hjelpesluk under servantskap. Membran/slukmansjett er synlig i hovedsluk. For øvrig lot det seg ikke konstatere hvordan membran er anlagt da det krever inngrep i konstruksjonen. Membran og sluk vurderes blant annet i forhold til alder. Mindre enn halvparten av forventet brukstid er oppbrukt.

Hovedsluk.

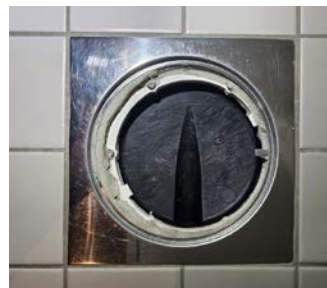
Hjelpesluk.
