Kirkenærtunet 23, 2260 KIRKENÆR

| <b>Salgsobjekt:</b> | Rekkehus |

# Tilstandsrapport

## REKKEHUS

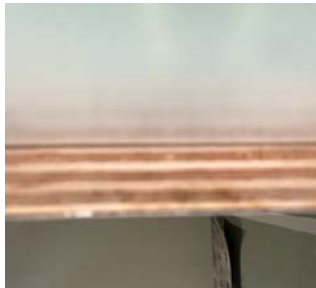
Baderomsplater er ikke forseglet i nedkant, så disse kan trekke opp fukt hvis de blir utsatt for vannpåkjenning.

Bunnen av baderomsplate er ikke forseglet.

Det er ikke behov for tiltak så lenge tett dusjkabinett fortsatt benyttes.

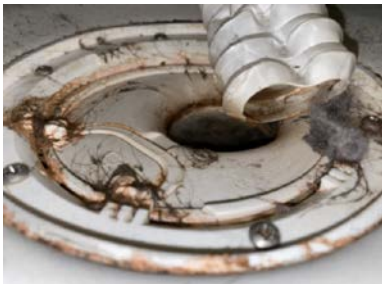
- Det er viktig å merke seg at levetiden til en membran varierer basert på kvalitet, installasjon og bruk. Eldre membraner kan bli sprø og sprekke opp, noe som fører til at de mister sin vanntettende funksjon. Dette kan resultere i vannlekkasjer gjennom vegger og gulv og fuktskader.

Plastsluk, og vinylbelegg er synlig ført under slukets klemring.

Det er ikke behov for tiltak så lenge tett dusjkabinett fortsatt benyttes.

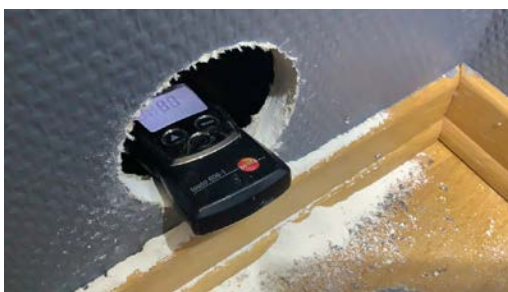
Hulltaking er foretatt uten å påvise unormale forhold. Hulltaking er foretatt i soverom bak dusjkabinett. Fuktkvotemåling (vekt%) i konstruksjonen ble målt til 9.

Hulltaking, og det måles tørt.

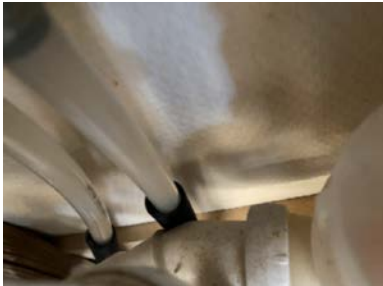
Det mangler tettemuffer i enden av varerør på kjøkken.

- Det må monteres tettemuffer i enden av varerørene.

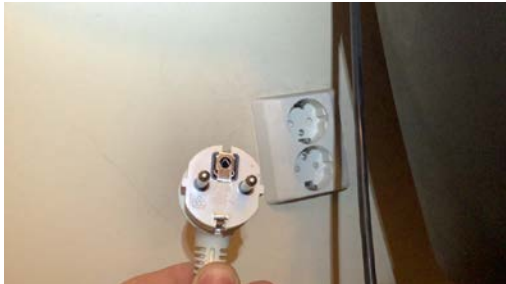
Utilfredsstillende el-tilkobling iht. gjeldende forskrift.

- Det bør etableres tilfredsstillende el-tilkobling etter gjeldende forskrift.

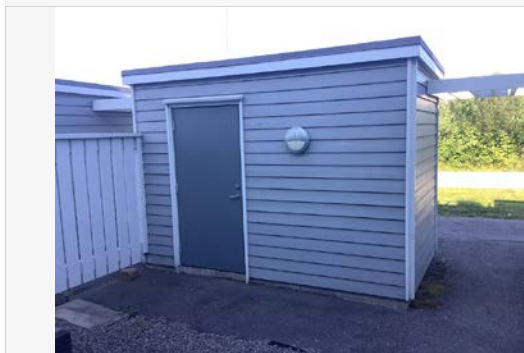
### Bod

Noe etterslep på vedlikehold med spredte råteskader i kledning.
