Kjølamovegen 24, 2270 FLISA

**FLISA**

## Din nye leilighet?

# Tilstandsrapport

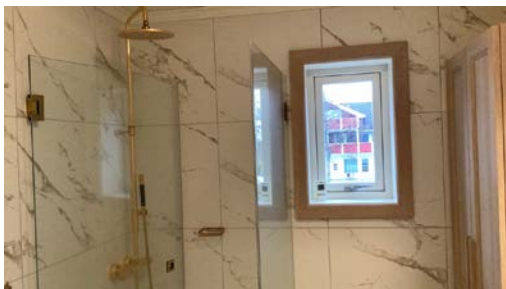
Vinduets plassering medfører risiko for fuktskade, men det var ingen tegn til fuktskade på befaringsdagen.

Vindu er plassert i den definerte våtsonen ved dusj, uten at løsning er dokumentert.

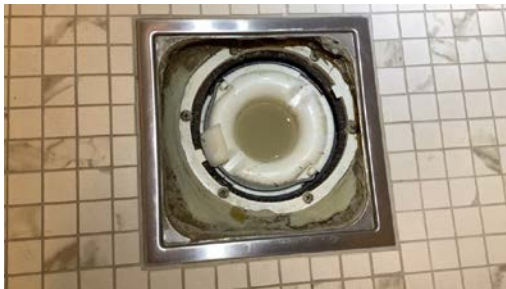
Badet har mosaikkfliser på gulv med vannbåren gulvvarme og fall til sluk. Total høydeforskjell fra gulv ved dør til sluk er 35 mm.  
Deler av gulv foran dør er flatt, men eventuelt lekkasjevann fra installasjoner ledes til sluk.

Plastsluk, og slukmansjett er synlig ført under slukets klemring.

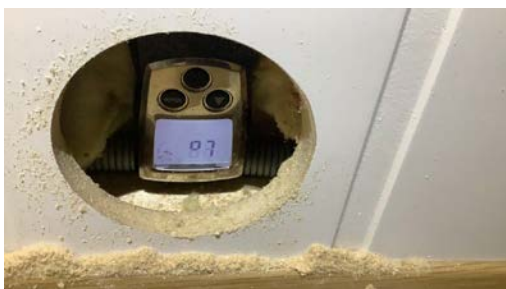
Hulltaking er foretatt uten å påvise unormale forhold. Hulltaking er foretatt i soverom bak dusjhjørnet. Fuktkvotemåling (vekt%) i konstruksjonen ble målt til 8.

Hulltaking, og det måles tørt.

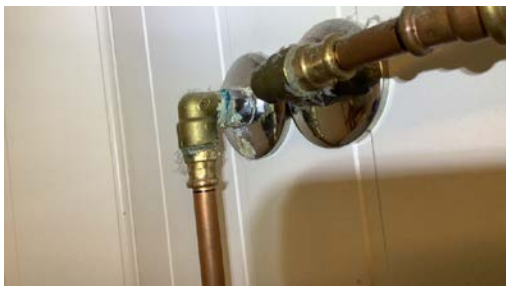
Avvik: Det er påvist irring og noe "svetting" rundt kupling over varmtvannstanken.

Kupling med irring og noe "svetting" på teknisk rom.

- Det må foretas tiltak for å lukke avviket.

Det er opplyst at avviket skal utbedres før salg.
