Olavs gate 5B, 3660 RJUKAN

**Romslig, lys og trivelig leilighet i  
1. etasje med fint uteområde og  
attraktiv beliggenhet**

# Tilstandsrapport

## BOLIGBYGG MED FLERE BOENHETER

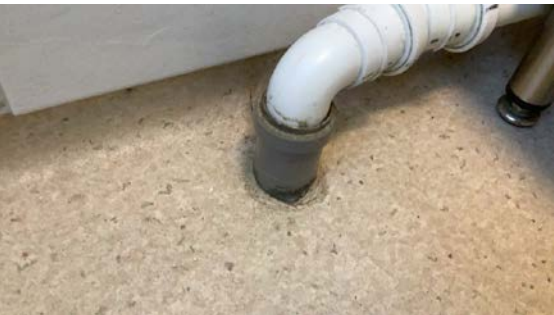
### KJELLER > VASKEROM

#### TG 3 Generell

Aktuell byggeforskrift er byggeforskrifter fra før 1997. Dokumentasjon: ingen dokumentasjon.  
Vaskerom fra byggeår som avviker fra dagens forskrifter til våtrom.  
Innredet med vaskekummer i betong med fremlagt vann og avløp på vegg.  
Ventilasjon: Ingen.  
Oppvarming: Ingen.  
Himling: Betong.  
Vegger: Betong.  
Gulv: Betong.
