Tilstandsrapport

Boligbygg med flere boenheter

Gullringstien 2, 4320 SANDNES

Befaringsdato: 04.02.2025

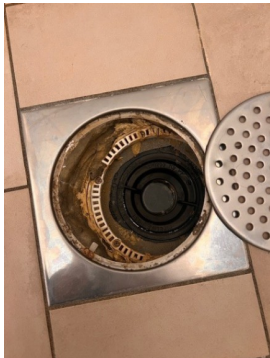
Sluk

TG 1 Sluk, membran og tettesjikt

Det er plastsluk og smøremembran med dokumentert utførelse.

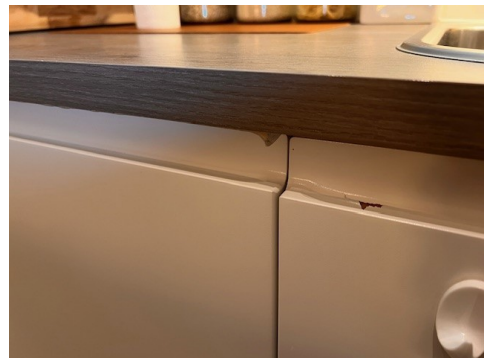
TG 2 Overflater og innredning

Kjøkken innredning med benkeplate i laminat og integrert koketopp. Opplegg for oppvaskmaskin med egen stoppekran montert. Vannlås i benk funnet i orden, dvs, at den sitter fast og er tett. Det er ingen indikasjon av fukt/skader foran vask, oppvaskmaskin og i forkant av kjøleskap. Kjøkkendør under vask har en ubetydelig skade, men bør forsegles for å hindre utvikling.

- Det er påvist skader på overflater/kjøkkeninnredning utover normal slitasjegrad.

Kjøkkendør under vask har en liten fuktskade i overflate behandlingen.

Skade i gripe del på dør under vask, bør forsegles for å hindre utvikling.

Skaden bør utbedres innen kort tid for å hindre utvikling.

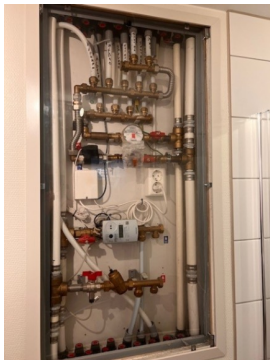
! TG 1 Vannbåren varme

Leilighet i bygning er tilknyttet fjernvarme anlegg som forsyner leilighet med varmt forbruksvann og oppvarming.

Fordelerskap for vannrør/vannvarme.

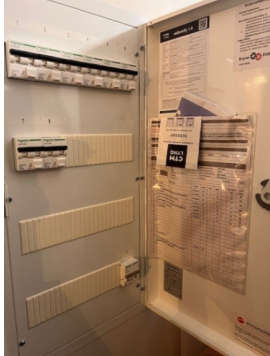
El skap.

El installasjon fra byggeår.
