Gullringstien 2, 4320 SANDNES

**Moderne selveierleilighet med to
soverom på bakkeplan.
Parkering i lukket anlegg.
Populær beliggenhet.**

Tilstandsrapport

BOLIGBYGG MED FLERE BOENHETER

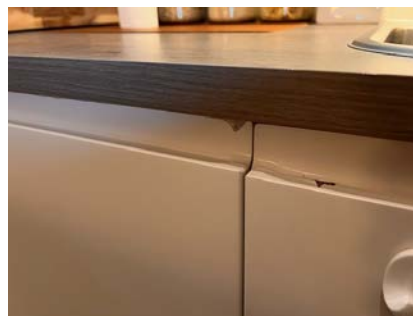
Kjøkken innredning med benkeplate i laminat og integrert koketopp. Opplegg for oppvaskmaskin med egen stoppekran montert. Vannlås i benk funnet i orden, dvs, at den sitter fast og er tett. Det er ingen indikasjon av fukt/skader foran vask, oppvaskmaskin og i forkant av kjøleskap. Kjøkkendør under vask har en ubetydelig skade, men bør forsegles for å hindre utvikling.

- Det er påvist skader på overflater/kjøkkeninnredning utover normal slitasjegrad.

Kjøkkendør under vask har en liten fuktskade i overflate behandlingen.

Skade i gripe del på dør under vask, bør forsegles for å hindre utvikling.

Skaden bør utbedres innen kort tid for å hindre utvikling.
