Tilstandsrapport

Boligbygg med flere boenheter

Drognestoppen 1, 2150 ÅRNES

Befaringsdato: 14.04.2026

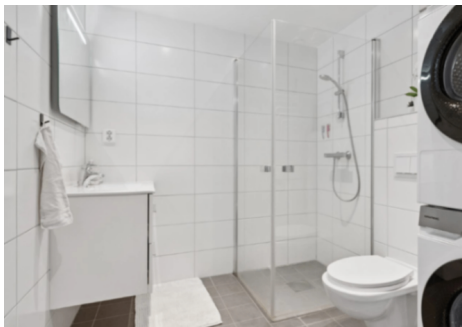
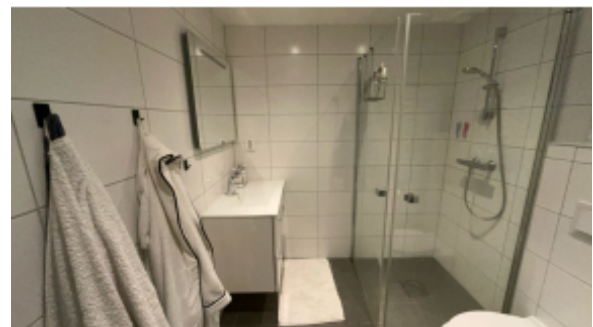
5 ETASJE > BAD

Aktuell byggeforskrift er teknisk forskrift 2017. Dokumentasjon: ingen dokumentasjon.

Bad med flisbelagte flater og gulvvarme, toalett, servant, dusj og opplegg for vaskemaskin. Hvit glatt innredning.

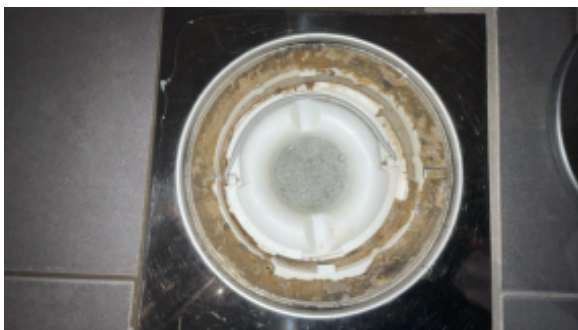
5 ETASJE > BAD

Det er plastsluk og ukjent tettesjikt/membran. Det foreligger ferdigattest/midlertidig brukstillatelse. Det forutsettes at ansvarlig søker har gjennomgått relevant dokumentasjon på våtrommet.
