# Verditakst for landbrukseiendom

📍 Jordheimsvegen 69, 2960 RØN  
📖 VESTRE SLIDRE kommune  
# gnr/bnr 61/56, 61/57, 94/1, 61/53, 61/79

Rapportdato: 04.06.2025

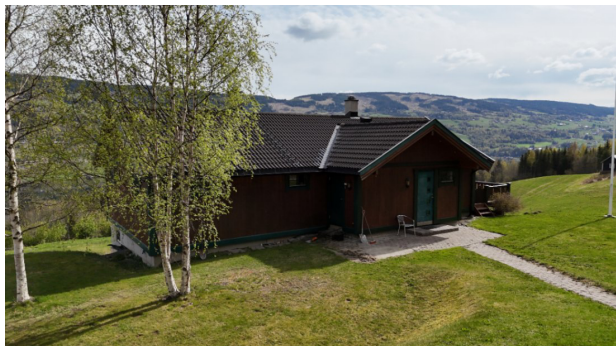
## Våningshus/enebolig - Jordheimsvegen 69

Våningshuset er opprinnelig bygd i 1962, totalrenovert og tilbygd i 1997. Senere er det foretatt generelt vedlikehold og ettersyn mm. Det skal merkes at ved besiktigelse ble det konstatert å være endel forhold som betegnes og er påvist og definert som vedlikeholdsetterslep.

Søylefundamenter til terrasse og svalgang dels ute av posisjon.

Bad og vaskerom som forbi lengste teoretiske levetid - full renovering må beregnes.

Vedlikeholdstakt må opprettholdes - påkostninger må beregnes.

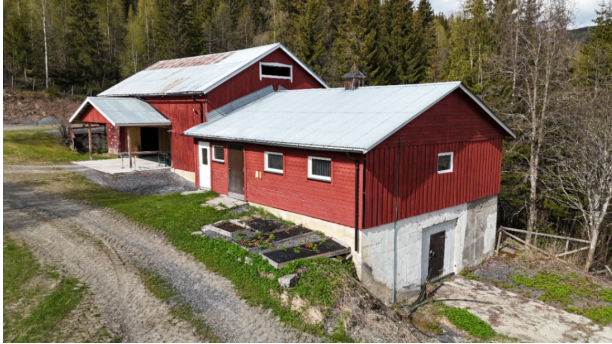
## Driftsbygning - Jordheimsvegen 69

Rom for husdyrhold - opprinnelig fjøs for storfe. Driftes pr. dd med stallbokser, lager og hobbyrom.  
Garasje/carport og vedskåle.

Innvendig ses det noe avvikende forhold på bla takplatene mm.

Almionnelig bruks- og aldersslitasje.

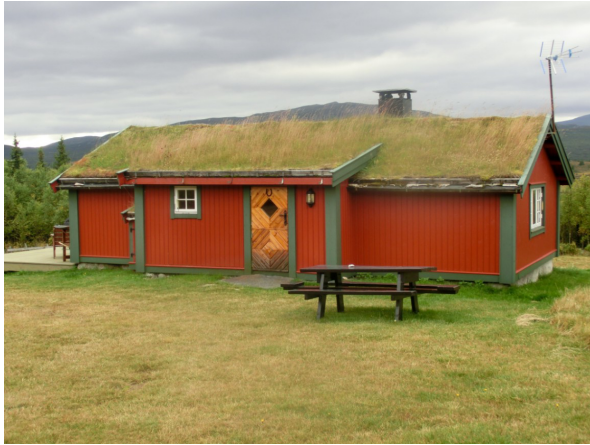
## Sæterhus/sæl - Sisselsetvegen 65

Påviste avvik som følge av at fundamenter er etablert direkte til terreng uten drenering eller frostsikringer.

Videre ses det skader i tak pga for store taklaste (for svak konstruksjon for belastningen).

Det er påvist råteskader i bjelkelaget, noe som tilsier at dette må skiftes ut i sin helhet.

Taket/takkonstruksjonen er uisolert, noe som medfører kondensproblemer og påfølgende fuktskader i nedre del av tak/ved takraft og overgang vegg.

Bygget har også endel skjevheter og helningsavvik som følge av at muren er etablert direkte til terreng/torv.

Bygget fremstår med endel avvik/feil og mangler.

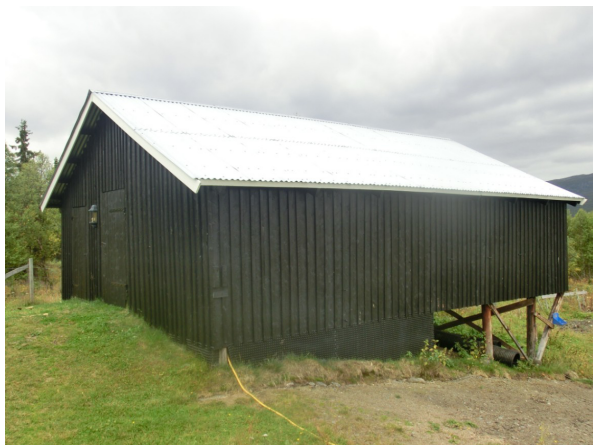
## Driftsbygning - Sisselsetvegen 65

56 kvm stort, uisolert sommerfjøs med forrom og kubåser.  
Punktfundamentert, saltak tekket med bølgeblekk, låvekledning.  
- Tilstand:  
Noe skjevheter og utglidninger i noen av fundamentpunktene.  
Forøvrig i generelt grei stand.

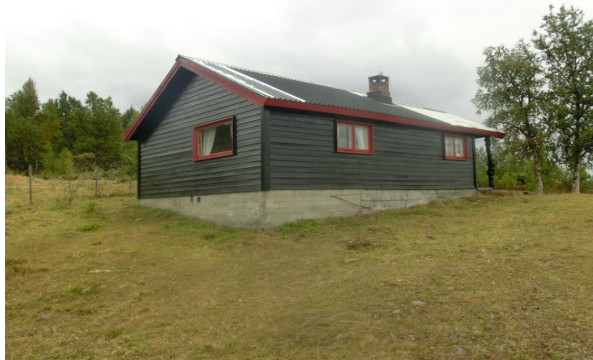
Bygget ses med avvik som følge av at fundamenter er etablert direkte til terreng uten drenering eller frostsikringer.  
Se nærmere beskrivelse under Konstruksjoner

Bygget fremstår med større skjevheter og helningsavvik som følge av at muren er etablert direkte til terreng og dermed bevegelser i grunnen.
