Breesvegen 28, 7340 OPPDAL

**Oppdal - Stor og eksklusiv  
fritidsbolig med skjermet  
beliggenhet.**

# Tilstandsrapport

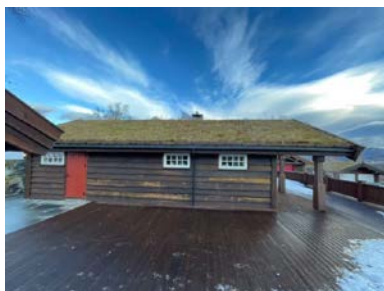
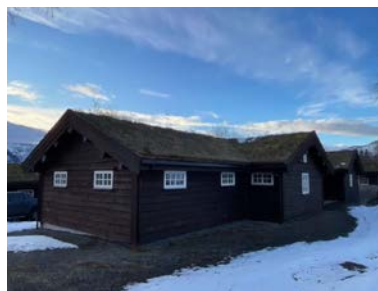
Taktekkingen er av torv og er besiktiget fra bakkenivå.

Nedløp og beslag er i metall.

Det er ikke montert takstige for feier, dette er et krav også på torvtak. Det registreres frostspreng i ett taknedløp. Nedløp og beslag fremstår i god stand.

Takstige må monteres for å tilfredstille krav. Det anbefales utskifting av nedløp med frostspreng.

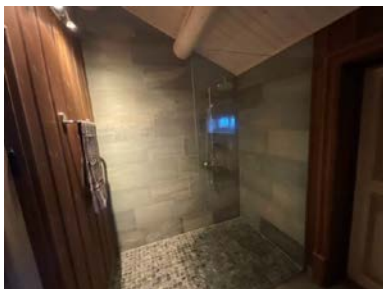
Rommet har innredning med nedfelt servant, toalett og dusjvegger/hjørne. Utstyr i rommet fremstår i god stand.

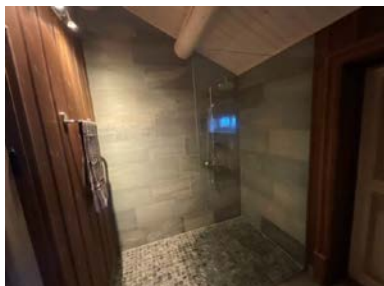
Det ble målt en høydeforskjell på ca 19mm fra gulv ved dør og til topp slukrist i nedsenket dusjsone. Lokalt fall til sluk i dusjsone og tilnærmet flatt gulv i øvrige deler av rommet. Ved en eventuell lekkasje fra utstyr i rommet er det en mulighet for at lekkasje vann kan avrenne tilstøtende rom.

Som et midlertidig forebyggende tiltak anbefales etablering av silikonfuge ved dørterskel.

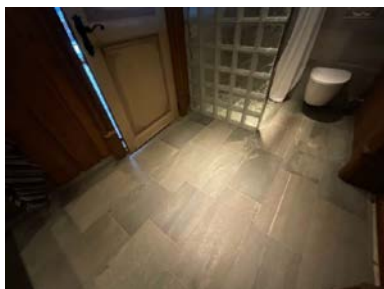
Rommet har innredning med nedfelt servant, veggmontert toalett og dusjvegg. Utstyr i rommet fremstår i god stand.

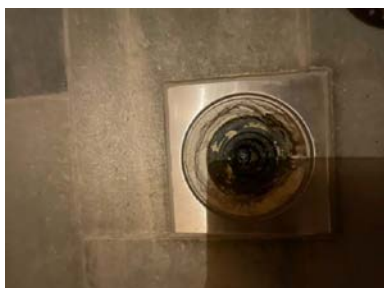
Det er plastsluk og smøremembran med ukjent utførelse. Det bemerkes at membran snart har nådd halvparten av forventet brukstid.

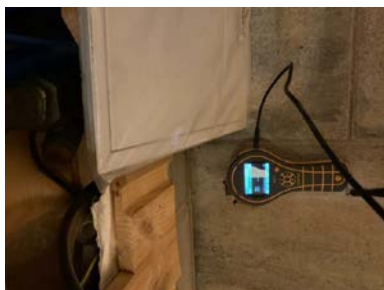
Hulltaking er foretatt uten å påvise unormale forhold. Måling ble foretatt i inspeksjonsluke ved stoppekran.

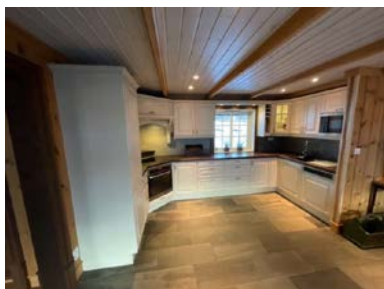
Kjøkkenet har innredning med profilerte fronter i tre. Benkeplaten er av heltre. Det er integrert kjøl/fryseskap, oppvaskmaskin, induksjonstopp, micro og stekeovn. Kjøkkeninnredningen fremstår i god stand.

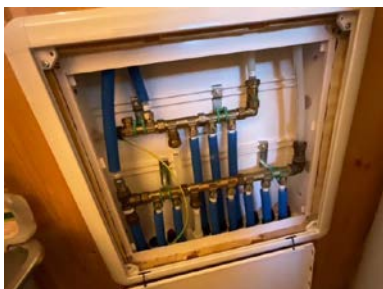
Innvendige vannledninger er av plast (rør i rør). Det er besiktiget i rørskap som er etablert i vaskerom/teknisk. Stoppekran er etablert i vaskerom. Vannledninger med tilknyttet utstyr fremstår med normal funksjon.

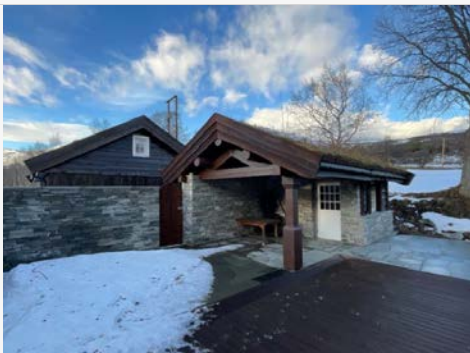
### Steinbua

Steinbua er oppført i en etasje over støpt plate på mark. Veggkonstruksjonen er i betong og sandwich og er utvendig kledd med skifer. Taket har saltaksform og er tekket med torv. Bygningen er innredet og har innlagt strøm. Bygningen er ikke tilstandsvurdert.

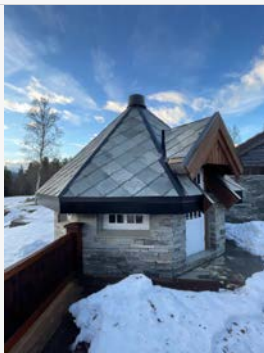
### Grillhytte

Grillhytta er oppført i en etasje over støpt plate på mark. Veggkonstruksjonen er i støpt betong og er utvendig kledd med skifer. Taket har pyramideform og er tekket med skifer. Innvendige gulv og vegger vil bli ferdigstilt før salg. Ildsted og benker vil ikke monteres før salg. Bygningen er ikke tilstandsvurdert.
