# Tilstandsrapport

📍 Enggata 32 , 2317 HAMAR

# gnr. 1, bnr. 7672, snr. 1

Befaringsdato: 28.01.2026

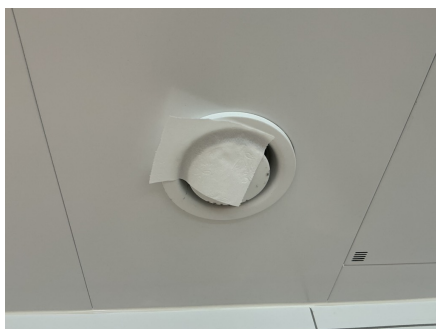
Rommet har mekanisk avtrekk tilknyttet felles ventilasjonsanlegg. Avtrekk er testet med papir og det registreres sug i kanalen.

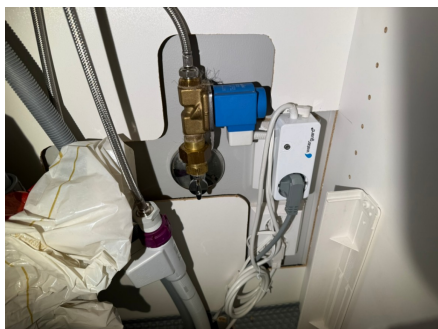
Åpen kjøkkenløsning. Kjøkkeninnredning med glatte fronter. Benkeplate av laminat. Integrert platetopp, stekeovn, oppvaskmaskin og kjøleskap med fryser. Komfyrvakt. Fuktsensor til automatisk vannstopper synlig under oppvaskkum. Gulvflater belagt med parkett. Vegg- og himlingsflater i malte flater. Laminert plate mellom kjøkkenbenk og overskap.

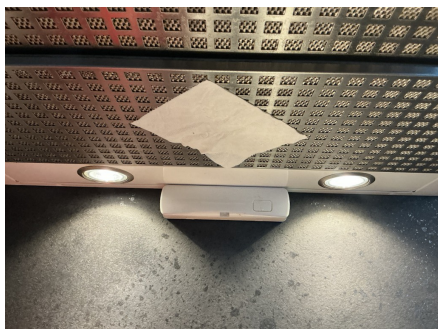
Kullfilterventilator i overskap. Kjøkkenventilatoren er testet med papir og det registreres sug i kanalen.

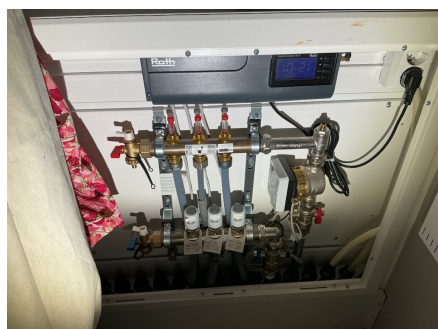
Leiligheten er oppvarmet med vannbåren gulvvarme tilknyttet fjernvarmeanlegg. Fordelerskap for vannbåren gulvvarme er plassert i skyvedørgarderobe.

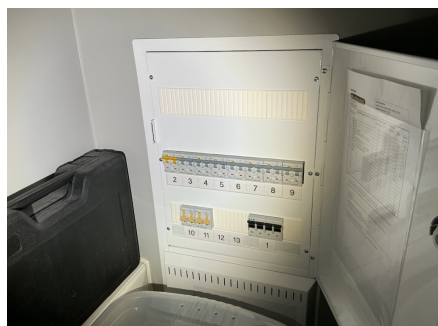
Sikringsskap med automatsikringer er plassert i skyvedørgarderobe. Leiligheten har skjult elektrisk anlegg.
