Tilstandsrapport

Boligbygg med flere boenheter

Stålverkskroken 32, 0661 OSLO

Oppdragsnr.: 15383-2173

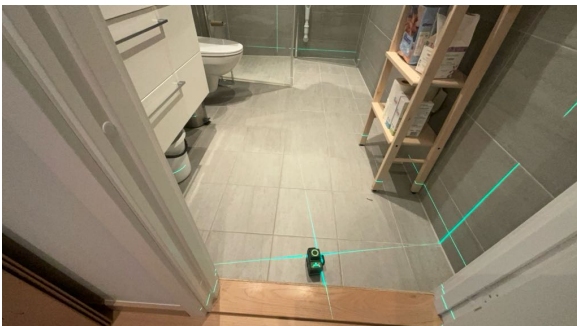
Det er flislagt gulv med elektriske varmekabler.
Fall målt med laser fra innside terskel til topp slukrist er 35 mm.

Fall til sluk målt med laser.

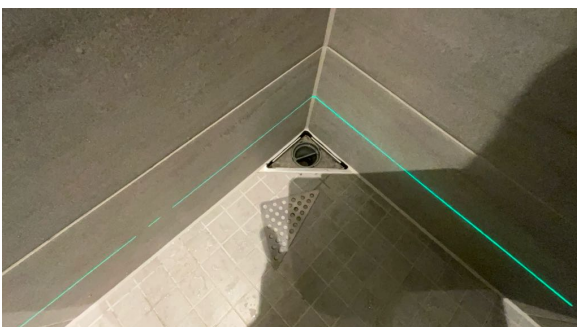
Det er hjørnesluk og trolig smøremembran med dokumentert utførelse.

Membran er innbygget i konstruksjonen og hvordan den er anlagt kan ikke bekreftes da dette krever inngrep i konstruksjonen. Hvordan overgang mellom klemring/membran er utført er ikke mulig å avdekke.

Hjørnesluk.

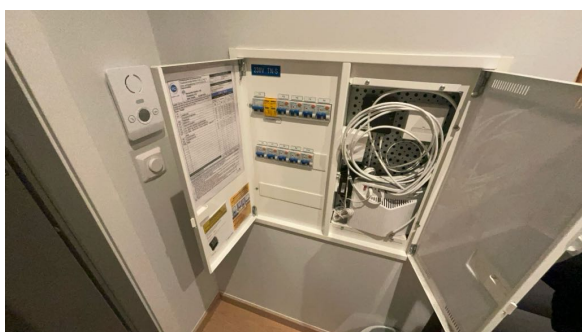
Fordelingstavle med automatiske vippebrytere.

Sikringskap plassert i entre/gang.
