Tilstandsrapport

Boligbygg med flere boenheter
-

General Laakes vei 44, 2010 STRØMMEN
-

Rapportdato: 14.01.2025

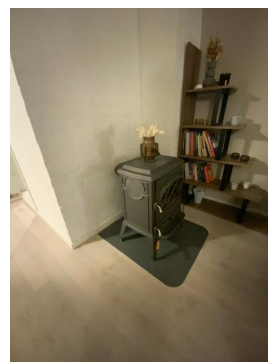
Dovre vedovn i stue med pipeløp fra byggeår dog vedlikeholdt i 2022 iht. eiers opplysninger i regi av borettslag. Pipeløp er formelt ikke vurdert og det forutsettes at de branntekniske krav er kontrollert og godkjent av det stedlige brann og feievesen. Ildsted ble ikke funksjonstestet av undertegnende men det ble ikke opplyst om negative avvik på befaringsdagen.

Besiktigelse av ildsted.

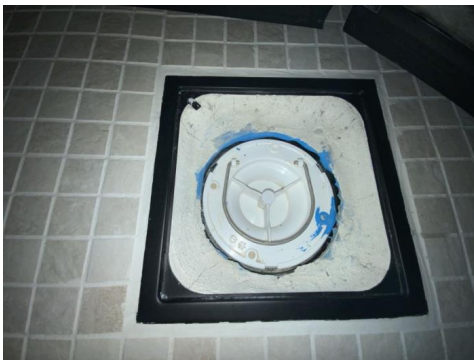
Badet har plastsluk. Badet har smøremembran med dokumentert utførelse. Synlig mansjett med tilfredsstillende klemt tettefunksjon.

Kontroll av sluk.

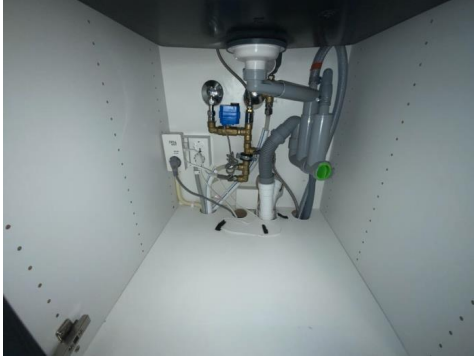
Vannrør fra 2024 av materialtype pex og kobber. Fordelerskap på badet. Waterguard i benkeskap på kjøkken for god sikring av lekkasjevann.

Besiktigelse av røropplegg.

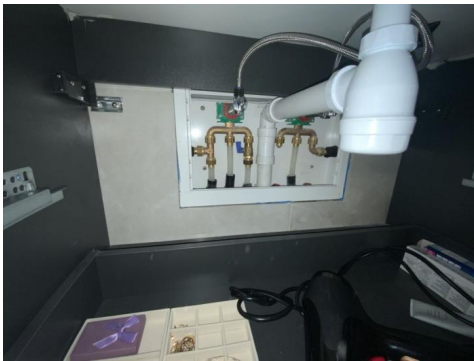
Besiktigelse av røropplegg.

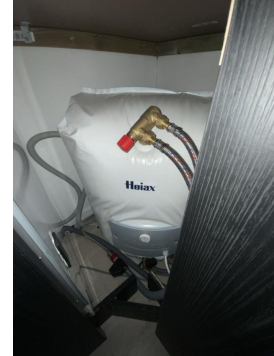
Varmtvannsbereider ca. 120 L fra 2024 plassert på kjøkken. Normalt vil fabrikkår indikere tilstanden og samtidig forventet levetid ut fra en gjennomsnittsbetraktning.

Besiktigelse av bereder.

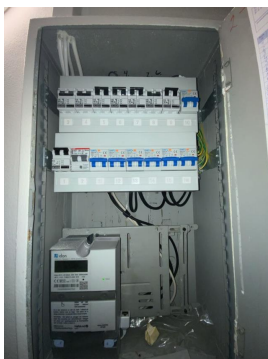
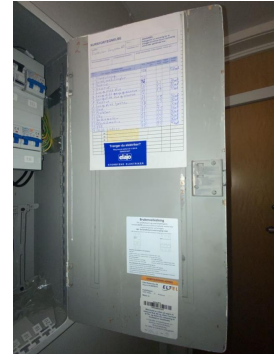
Med tanke på fremlagt dokumentasjon og utført risikovurdering er anlegget fra elektriker blir det vurdert til TG 1, men det tas særskilt forbehold for underliggende feil og mangler som ikke kan kontrolleres grunnet skjult i konstruksjonen.
