Nedre Grønnvika 5, 7746 HASVÅG

**Nyere hytte fra 2017 med god standard. Flott utsyn og nærhet til havet! Garasje/uthus. 3 soverom**

Tilstandsrapport

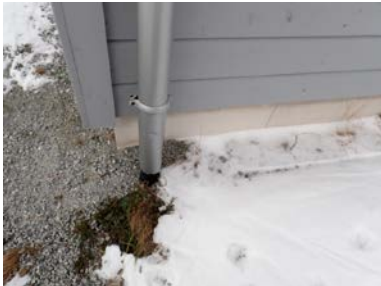
## TG 1 Veggkonstruksjon

Veggene har bindingsverkskonstruksjon fra byggeår. Fasade/kledning har liggende bordkledning.

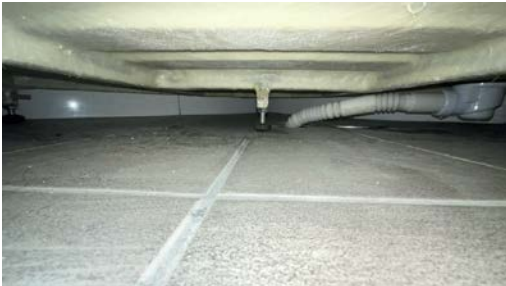
## 1. ETASJE > BAD/VASKEROM

### TG 1 Sanitærutstyr og innredning

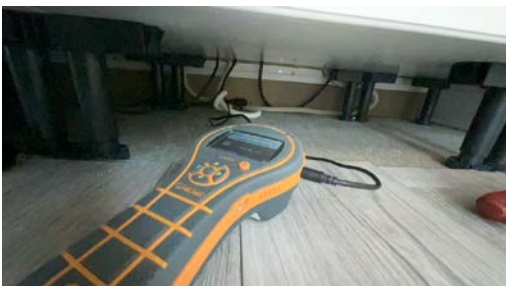
### TG 0 Tilliggende konstruksjoner våtrom

Hulltaking er foretatt uten å påvise unormale forhold. Hulltaking er foretatt ved/i under kjøkkenbenk. Det er ikke tatt eget hull, men piggmåling er foretatt i svill i vegg mot dusjsone ved rørgjennomføringer til elanlegg. Det er i tillegg foretatt søk med kapasitiv fuktmåler på våtrommet.
