Idyllisk sjøeiendom

Tilstandsrapport

gnr. 29, bnr. 6

Befaringsdato: 07.05.2026

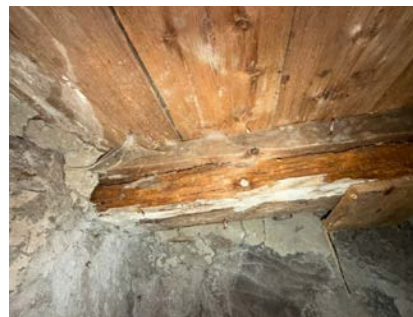
TG 1 Overflater

Innvendig er det overflater med eldre dato/standard, gulv av furu. Veggene har trepanel og Strier. Innvendige tak har malte plater og trepanel. Overflater ble visuelt kontrollert, uten å registrere synlige skader eller andre avvik utover normal bruksslitasje. Overflater er en skjønsmessig vurdering og TG er vurdert utifra om det er skader/større slitasje på overflatene. Stedvis noe hakk og merker må forventes i en brukt bolig og kommenteres ikke hvis det ikke er utover det som er å betegne som normal bruksslitasje.
