Siebkes gate 4A, 0562 OSLO

**Svært påkostet og lys 3-roms  
totalrenovert i 2025.**

Rapportutkast  
Tilstandsrapport

Siebkes gate 4A , 0562 OSLO  
OSLO kommune  
gnr. 229, bnr. 69  
Andelsnummer 260

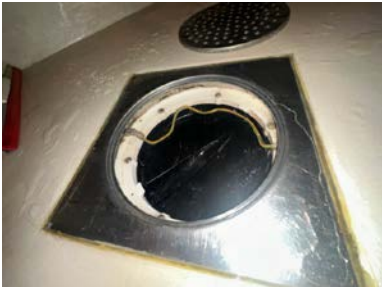
Hjelpesluk plassert i dusjsone

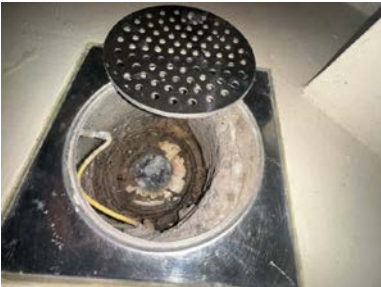
Hovedsluk plassert ved servant

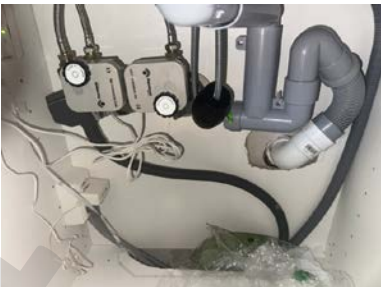
Kjøkken:  
Vanntilførsel med skjulte vannrør,  
det er montert Waterguard/ lekkasjestopper på vannrør..

Rørøpplagg i kjøkkenbenk med Waterguard
