# Innholdsrik enebolig med nytt tak, vinduer og kledning - Solrik tomt på ca. 1 mål - Garasje -

# Tilstandsrapport

gnr. 473, bnr. 139

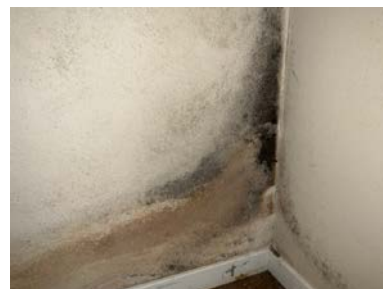
Deler av boligen ligger under terrenget. Hulltaking er ikke foretatt da det er synlige vegger av mur/betong og fukt/råteskader i underetasjen. Rommene som vender mot terrenget er bod/hobbyrom, vaskerom og stue. Ved søk etter fukt er det økende mot gulvet og nedre deler av veggene. Det er registrert kalkutslag på deler av overflatene.

- Det er gjennom målinger påvist høyt fuktnivå i trevegger i underetg./kjeller, det er derfor ikke foretatt hulltaking
- Det er påvist indikasjoner på noe fuktgjennomtrenging i kjellergulv.
- Det er påvist synlige fukt/råteskader i treverk i underetg./kjeller, hulltaking er derfor ikke nødvendig

- Ytterligere undersøkelser må foretas for å få kartlagt tilstanden og omfanget på eventuelle skader.
- Det må foretas tiltak for å utbedre årsak til fukt-/råteskadene samt utbedre råteskadene

Kostnad må sees i sammenheng med de andre avvikene i underetasjen.

**Kostnadsestimat: Over 300 000**

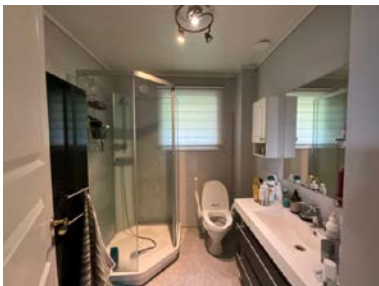
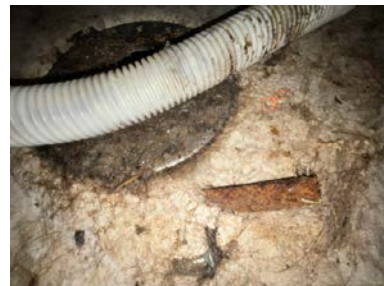
- Manglende oppgradering av våtrommet medfører høy risiko for at konstruksjonene ikke vil tåle vanlig bruk av vann eller lekkasjer. Selv om det er dusjkabinett, er det fortsatt en betydelig risiko for at våtrommets konstruksjoner ikke tåler lekkasjer. Dette kan føre til fuktskader på tilstøtende konstruksjoner.

**Kostnadsestimat: Over 300 000**

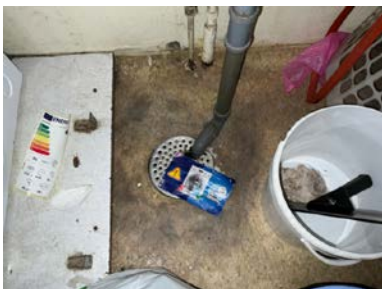
- Våtrommet må totalrenoveres. Alle forhold med tettesjikt, våtsone, sluk m.m. må dokumenteres.
- Manglende oppgradering av våtrommet medfører høy risiko for at konstruksjonene ikke vil tåle vanlig bruk av vann eller lekkasjer. Selv om det er dusjkabinett, er det fortsatt en betydelig risiko for at våtrommets konstruksjoner ikke tåler lekkasjer. Dette kan føre til fuktskader på tilstøtende konstruksjoner.

**Kostnadsestimat: Over 300 000**

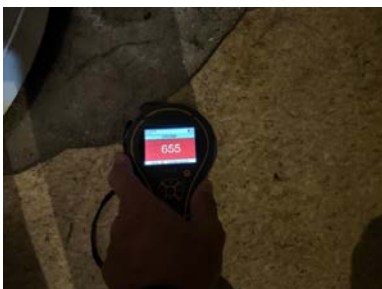
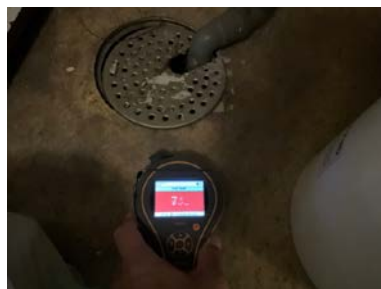
Hulltaking er ikke foretatt da det allerede er påvist andre avvik i våtsonen.

- Hulltaking er ikke foretatt da det allerede er påvist andre avvik i våtsonen.

- Gjennomføre ytterligere undersøkelser og foreta utbedring av skade.

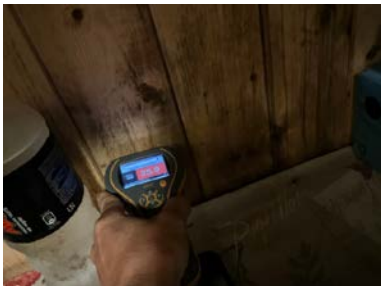
- Det er påvist skade som følge av angrep av fukt/råte.

- Gjennomføre ytterligere undersøkelser og foreta utbedring av skade.

Kostnadsestimat: 50 000 - 100 000
