**Sørskår - Kjøkk fritidsbolig med alle fasiliteter, nydelig utsikt og fin beliggenhet med kort vei til sjø**

**Salgsobjekt:** Fritidseiendom  
**Eierform:** Eierseksjon  
**Byggeår:** 1999  
**BRA-i/BRA Total** 70/70 kvm  
**Tomtstr.:** 2143 m<sup>2</sup>  
**Soverom:** 3  
**Antall rom:** 4  
**Gnr./bnr.** Gnr. 69, bnr. 8  
**Snr.** 2  
**Oppdragsnr.:** 1401250006

# Kjekk fritidsbolig med alle fasiliteter, nydelig utsikt og fin beliggenhet med kort vei til sjø!

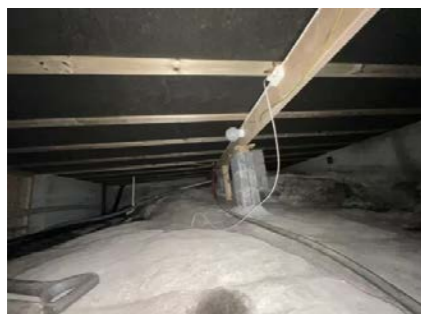
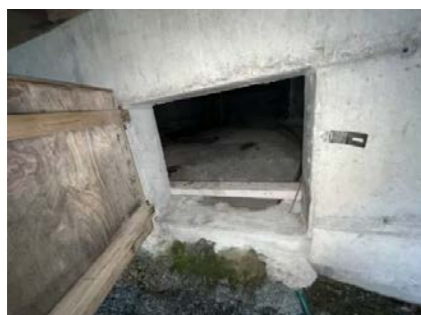
### 6.2 Grunnmur og fundament

Type Fundament/Grunnmur	Søyler/pilarer (åpen fundamentering), Annet
Grunnmur i betong, med krypkjeller og søylefundamentering. Stubbeloftskonstruksjon.	
Type byggegrunn	Byggegrunn av fjell
Er det påvist sprekker/riss eller skader?	Nei
<b>Oppsummering av grunnmur og fundament</b>	<b>TG-1</b>
Konstruksjon er kontrollert fra luke til krypkjeller.

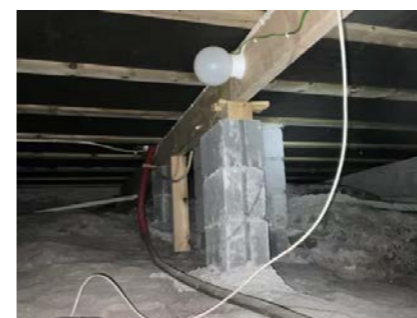
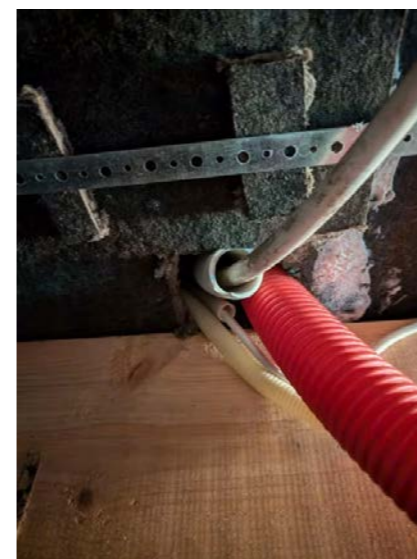
### 6.3 Krypkjeller

Beskrivelse	Det er en krypkjeller med tilkomst via luke under terrasse.
Er det manglende eller ufullstendig fuktsikring på bakken i krypkjeller?	Ja
Er det synlig fukt eller vann i krypprommet?	Ja
Er det synlig sopp/råteskader?	Nei
Er det tegn på skader/svikt eller deformasjon i gulvkonstruksjonen?	Nei
Er det symptom på utilstrekkelig lufting av krypkjelleren?	Nei
Resultat av fuktmåling i treverk eller luftfuktighet i krypprommet	
Krypkjeller ble inspisert fra luke. Det er ikke synlige fuktmerker i konstruksjoner ved visuell kontroll. Det er naturlig med noe fukt da det vil komme tilsig med vann fra fjell. Enkelte søylepunkter i tre står direkte mot fjell.

<b>Oppsummering av krypkjeller</b>	<b>TG-2</b>
Det anbefales søylesko hvor treverk går mot fjell for å unngå fuktskader. Eier har nylig utbedret deler av rørføringer/gjennomgang i stubbeloft på egeninnsats.	
<b>Anbefalte tiltak / ytterligere undersøkelser anbefales</b>	
Det anbefales søylesko hvor treverk går mot fjell for å unngå fuktskader. Det bør kontrolleres rørføringer i stubbeloftskonstruksjon og eventuell bedre tetting rundt for å unngå mus/trekk opp i isolasjon/etasjeskille. Jevnlig kontroll og ettersyn anbefales.

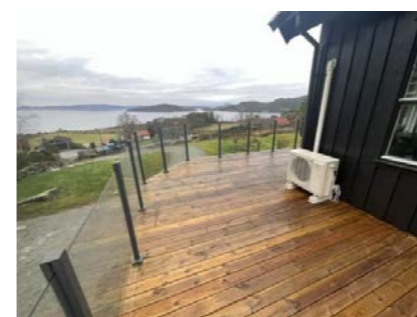
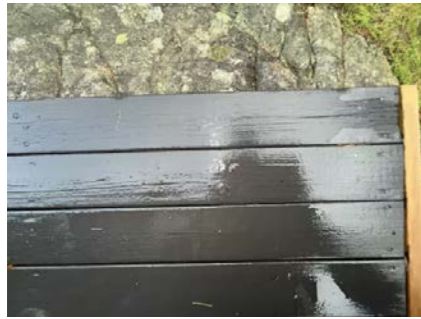
### 6.4 Balkong, terrasse, platting

Type	Terrasse
Terrasse i trekonstruksjon med pilarer. Terrassebord i tre. Terrassebord ved inngangsparti er fra byggeåret og har enkelte steder noe slitasje/påbegynnende råte. Deler av terrasse og bjelkelag er oppgradert/utbedret i 2023. Rekkverk i glass og metall fra 2024.	
Er det gjennomført arbeider etter opprinnelig byggeår?	Ja
Deler av terrasse og bjelkelag er oppgradert/utbedret i 2023. Rekkverk i glass og metall fra 2024.	
Er det synlig tegn på skjevheter/konstruksjonssvikt?	Nei
Er det tegn på sopp/råteskader i treverk eller skader i betong?	Ja

Er det krav til rekkverk?	Ja
Er det avvik på rekkverkshøyde og åpninger i rekkverket i forhold til gjeldene byggtknisk forskrift på befaringstidspunktet?	Nei
Er balkong / terrassen teknet?	Nei

Terrassebord ved inngangsparti er fra byggeåret og har enkelte steder noe slitasje/påbegynnende råte.  
Enkelte terrassebord ligger for nært terreng.  
Det anbefales utskiftning av terrassebord ved inngangsparti i tiden som kommer.

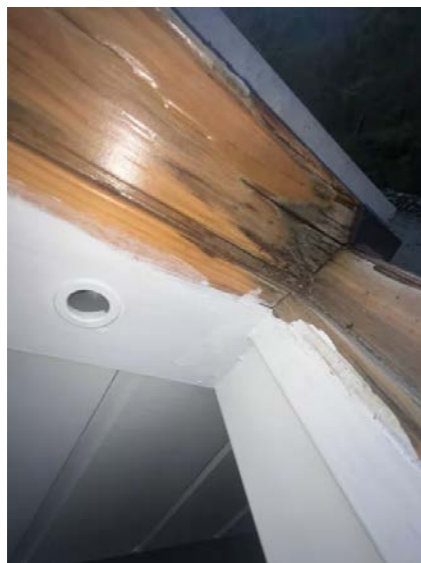
## 6.5 Vinduer og dører

Takvindu har fuktmerker/slitasje.

Beskrivelse	
Vinduer og dører fra byggeåret. Balkongdør er skiftet i 2024 på egeninnsats.	
Er det gjennomført arbeider etter opprinnelig byggeår?	Ja
Balkongdør er skiftet i 2024.	
Er det påvist punkterte eller sprukne glass?	Nei
Er det påvist værslitte karmen, fuktskader eller råteskader?	Ja
Er det ved stikkprøver registrert avvik ved åpne/lukkemekanismen?	Nei
Er det påvist avvik ved utvendig tetting som beslag, vannbord, og omramming?	Nei

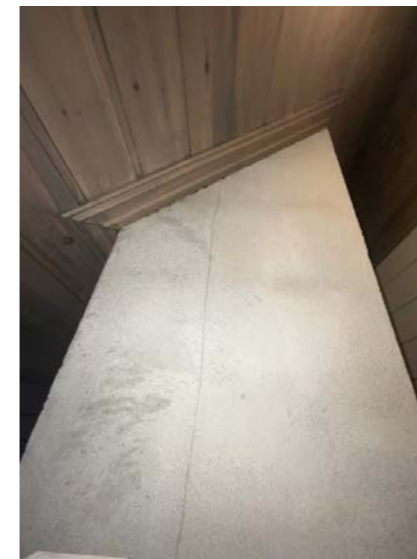
## 6.7 Loft (konstruksjonsoppbygging)

Type loft	Innredet loft (lukket konstruksjon)
Er loftet innredet etter byggeår?	Nei
Er det tegn til fukt fra lekkasjer eller kondensering på overflater?	Ja
Er det tegn til sopp/råte eller spor etter skadedyr?	Nei
Er det tegn på utilstrekkelig ventilering av konstruksjonen?	Ikke kontrollerbart
Er det tegn på utilstrekkelig tetting rundt gjennomføringer i konstruksjonen?	Nei

Det anbefales kontroll av utvendig pipebeslag.

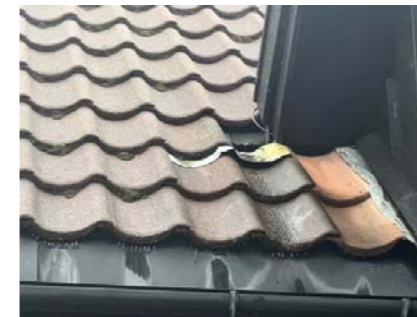
## 6.10 Taktekking

Type tekking	Betongstein
Inspisert fra	Fra bakken
Er det gjennomført arbeider etter opprinnelig byggeår?	Nei
Er det skader på takstein, mosegroing, buler i papp, rust eller bulker i plater?	Nei
Er det synlige avvik på beslag/inndekning rundt pipe og andre takgjennomføringer?	Ja
Har tekkingen nådd en alder som gir økt risiko for skader eller følgeskader?	Nei
<b>Oppsummering av taktekking</b>	<b>TG-2</b>
Mer enn 50% av normal levetid som er 20- 40 år er oversteget. Byggforskserien 700.320	
<b>Anbefalte tiltak / ytterligere undersøkelser anbefales</b>	
Jevnlig kontroll og vedlikehold anbefales som normalt. Beslag rundt pipe og sløyser/overganger anbefales nærmere kontrollert.

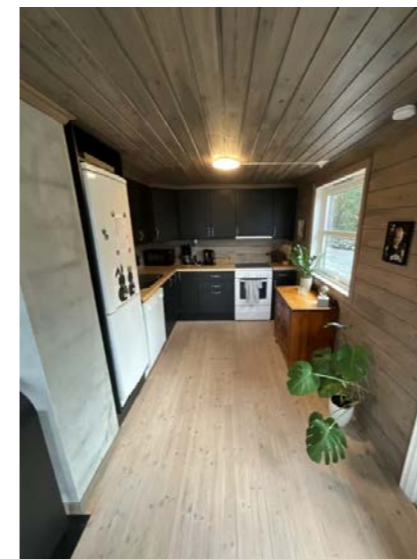
### 6.14 Kjøkken

<b>Overflater og innredning</b>	
Er det påvist fukt /skader rundt vask/kjøleskap/oppvaskmaskin?	Nei
Er det påvist skader på kjøkkeninnredning utover normal slitasje?	Nei
<b>Oppsummering av overflater og innredning</b>	<b>TG-1</b>
<p>Kjøkken fra byggeåret med god skaplass. Oppmalte fronter i 2024. Frittstående hvitevarer. Fuktsøk er foretatt med fuktindikator foran vask, oppvaskmaskin og kjøleskap uten negative utslag. Vannstopper/waterguard og komfyrvakt anbefales installert iht dagens krav. Normal levetid på kjøkken er 15-20 år</p>	
<b>Avtrekk</b>	
Type avtrekk	Mekanisk
Er det registrert avvik på avtrekk?	Nei
<b>Oppsummering av avtrekk</b>	<b>TG-1</b>

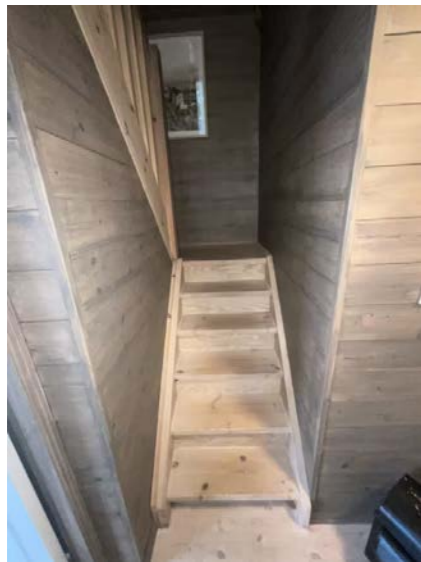
### 6.16 Trapp

Beskrivelse	
Trapp i tre fra byggeåret.	
Er det manglende rekkverk?	Nei
Er høyden på rekkverk under 90cm?	Ja
Er åpninger i rekkverk over 10cm?	Nei
Er åpninger mellom opptrinn over 10 cm?	Nei
Mangler håndløper i trappeløp?	Ja
Er det påvist andre avvik utover normal slitasje?	Ja
<b>Oppsummering av trapp</b>	<b>TG-2</b>
Trapp tilfredstiller ikke krav til rom for varig opphold.	
<b>Anbefalte tiltak / ytterligere undersøkelser anbefales</b>	
Det anbefales oppgradering til dagens krav for trapp til rom for varig opphold.

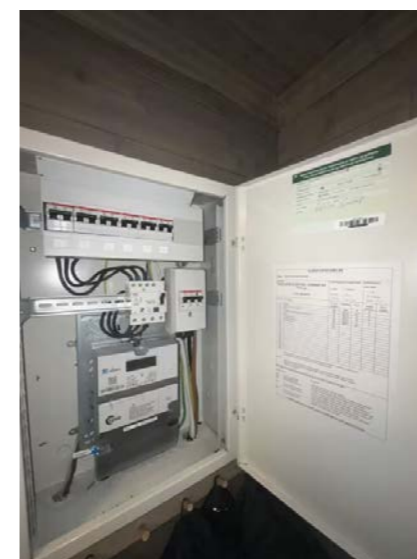
## 6.19 Elektrisk

Er det foretatt kontroll av det lokale el tilsyn i løpet av de siste 5 år	Nei
Type sikringer	Automatsikringer
Er det gjennomført arbeider etter opprinnelig byggeår?	Ukjent
Er det manglende samsvarserklæring på arbeider utført etter 01.01.1999?	Ja
Er det manglende kursfortegnelse?	Nei
Er det manglende samsvar mellom kursfortegnelse og antall sikringer?	Nei
Er det tegn på varmgang (termiske skader) på kabler, brytere, downlight, stikkontakter, og elektrisk utstyr?	Nei

Er kabler utilstrekkelig festet?	Ja
Er det tegn til at kabelinnføringer og hull i inntak og sikringskap ikke er tette?	Nei
Spørsmål til eier: Løses sikringene ofte ut?	Ikke besvart
Spørsmål til eier: Har det vært brann, branntilløp eller varmgang i anlegget?	Nei
<b>Oppsummering av elektrisk</b>	<b>TG-1</b>

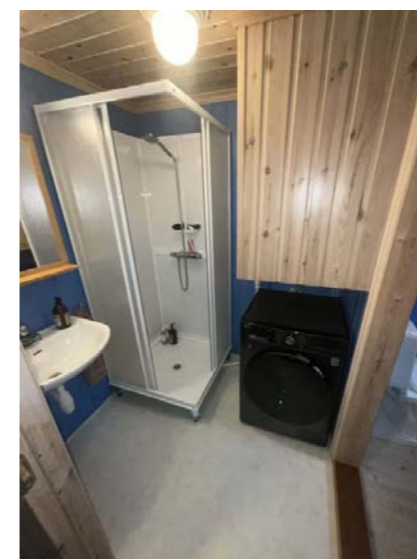
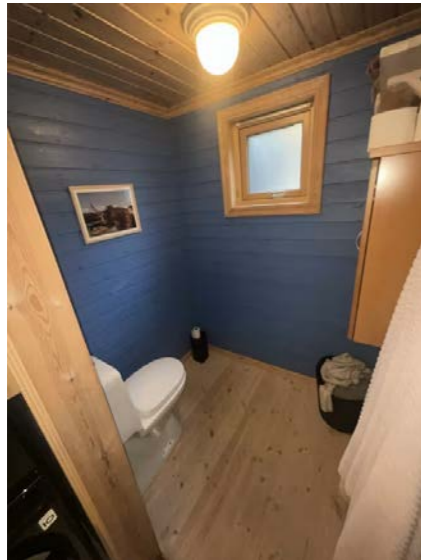
## 6.23 Våtrom: Bad/vaskerom

Beskrivelse av overflate	
Trepanel på vegger og i tak. Tregulv i toalett del, og belegg på gulv i dusj/vaskeromsdel.	
Er det gjennomført arbeider etter opprinnelig byggeår?	Ja
Diverse utbedringer er utført av nåværende eier.	
Er det påvist avvik i krav om høydeforskjell på tettesjikt/fall til sluket?	Ja
Er det fare for at lekkasjevann fra installasjoner i rommet ikke når sluket?	Ja
Er vindu eller dør plassert i våtsone (utsatt for vannsprut)?	Nei
Er det gjennomføringer i vegg/tak mot kald sone?	Ja
Er det påvist tegn til kondensdannelse (fukt) ved gjennomføringer i vegg/tak mot kald sone?	Ja
Er det registrert riss, sprekker i fuger, bom (hulrom) under flis?	Nei

Er det påvist tegn på sopp/råteskader/fuktskader på overflater eller skadedyr?	Nei
Er det registrert knirk i gulvet?	Ja
<b>Oppsummering av overflater</b>	<b>TG-3</b>
Det er ikke tilfredstillende tetteskikt/membraner i våtsoner iht. dagens krav. Dusjkabinett skjermer for belastning. Bad/vaskerom er i daglig bruk.	
<b>Anbefalte tiltak overflater</b>	
Bad/vaskerom tilfredstiller ikke forskriftskrav til tetteskikt i våtsoner. Det anbefales oppgradering til dagens krav for våtrom.	
<b>Utbedringskostnader overflater</b>	<b>50 000 - 150 000</b>

Er det manglende mulighet for renhold og inspeksjonsmulighet av sluk?	Ja
Er det påvist tegn på utettheter f.eks. rundt rørføringer eller andre overganger?	Ja
Er det påvist feil utførelse, feil materialvalg, eller skader i tettesjikt med fare for fuktskade?	Ja
Har membran/tettesjikt nådd en alder som gir økt risiko for skader eller følgeskader?	Ja
<b>Oppsummering av membran, tettesjikt og sluk</b>	<b>TG-3</b>
Det er ikke tilfredstillende tetteskikt/membraner i våtsoner iht. dagens krav. Dusjkabinett skjermer for belastning. Bad/vaskerom er i daglig bruk.	
<b>Anbefalte tiltak membran, tettesjikt og sluk</b>	
Bad/vaskerom tilfredstiller ikke forskriftskrav til tetteskikt i våtsoner. Det anbefales oppgradering til dagens krav for våtrom.	
Kostnadsestimat er satt omtrentlig og må ses i sammenheng med overflater.	
<b>Utbedringskostnader membran, tettesjikt og sluk</b>	<b>50 000 - 150 000</b>

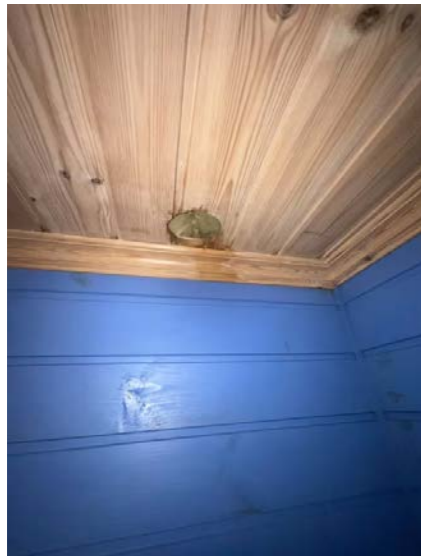
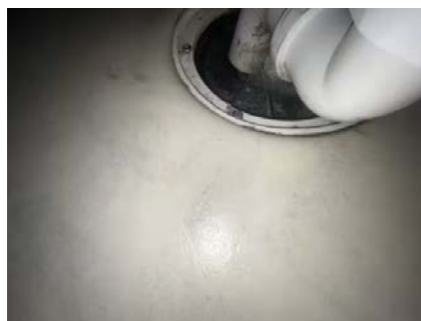
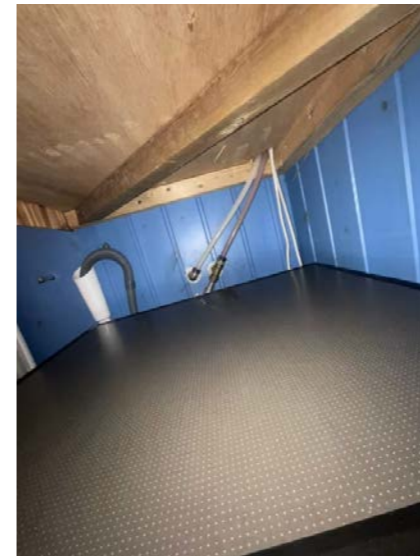
Beskrivelse	
Det er montert servant med blandebatteri, speil, dusjkabinett, gulvstående toalett og opplegg for vaskemaskin.	
Er det skader på utstyr og innredning?	Nei
Er det innebygd sisterner til klosett?	Nei
<b>Oppsummering av sanitærutstyr</b>	<b>TG-2</b>
TG2 grunnet alder og utførelse.

<b>Fuktmåling</b>	
Er det foretatt hulltaking fra tilstøtende rom?	Nei
Er det påvist indikasjon på skader/fukt ved bruk av fuktøk/fuktmåling?	Nei
<b>Oppsummering av fukt</b>	<b>TG-2</b>
Det er foretatt fuktsøk på gulv med protimeter MMS3 og det viser ikke tegn til fukt på befaringsdagen. Fuktskjolder rundt tidligere ventilasjons hull i tak ble observert.	
<b>Anbefalte tiltak fukt</b>	
Utbedring og montering av mekanisk avtrekk bør etableres.	
<b>Dokumentasjon</b>	
Fremlagt dokumentasjon	Nei

<b>Anbefalte tiltak sanitærutstyr</b>	
Jevnlig kontroll og ettersyn må påregnes. Oppgraderinger anbefales.	
<b>Ventilasjon</b>	
Type ventilering	Ingen ventilering
Ventilering via vindusåpning.	
<b>Oppsummering av ventilasjon</b>	<b>TG-2</b>
Mekanisk ventilasjon bør påregnes montert.	
<b>Anbefalte tiltak ventilasjon</b>	
Mekanisk ventilasjon bør påregnes montert.

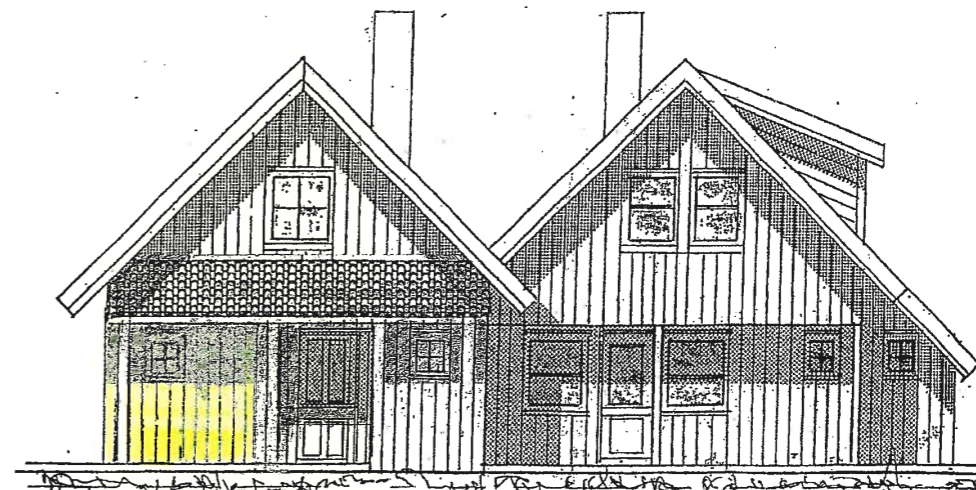
FASADE ØST

NY FASADE MOT ØST
