## Kjødvikveien 44

Kjødvikveien 44 er en herskelig strandeendom uten boplikt beliggende i naturskjønne omgivelser på Søndeled, i Risør kommune.

Enebolig  
Kjødvikveien 44, 4990 SØNDELED  
RISØR kommune  
gnr. 46, bnr. 97

Befaringsdato: 11.03.2024 Rapportdato: 03.04.2024 Oppdragsnr.: 15711-1615 Referansenummer: IF9904

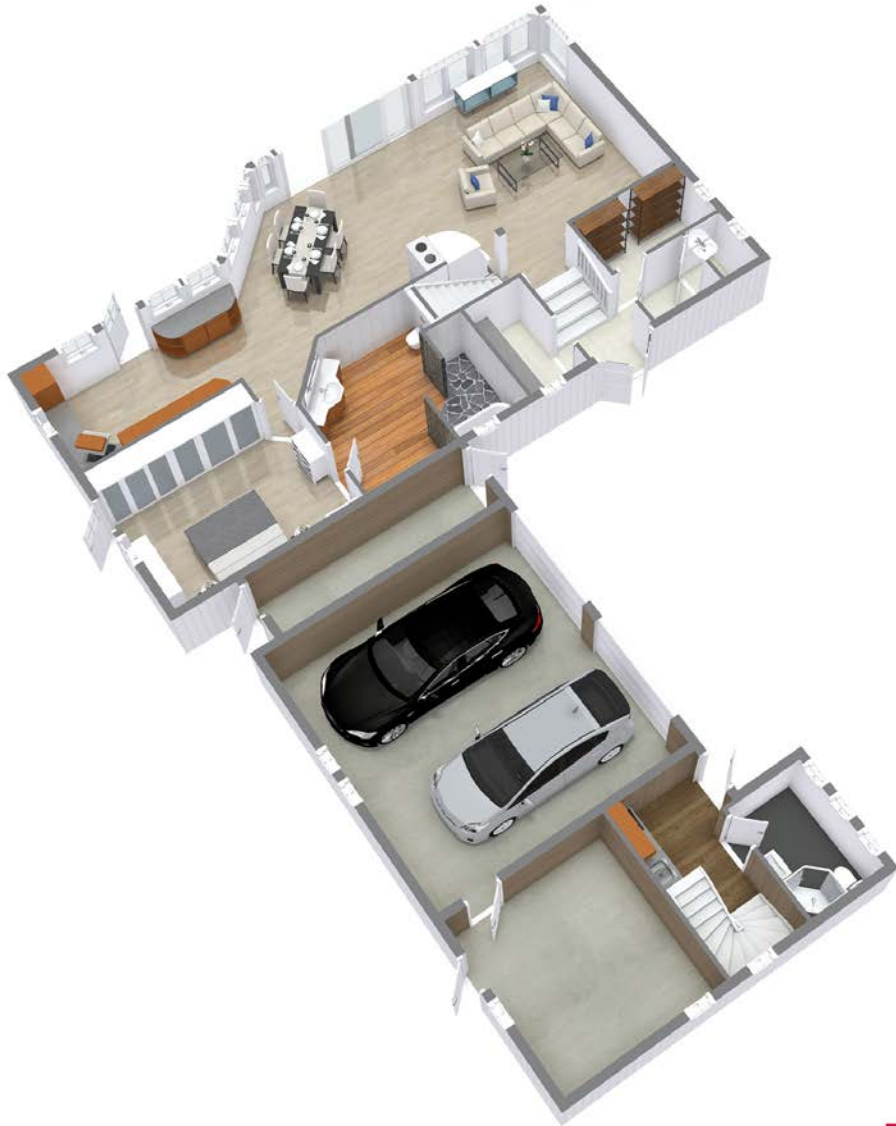
Kjødvikveien 44  
1.etg

1. etasje

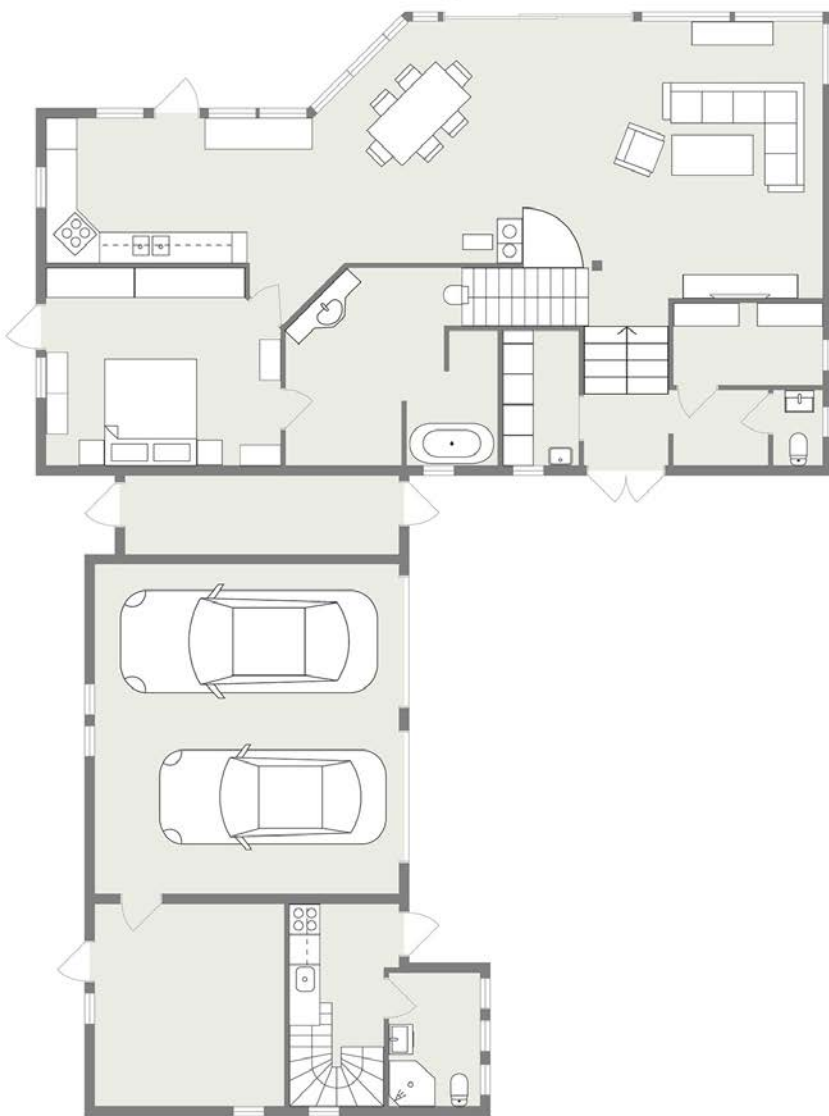
Kjødvikveien 44  
1.etg

1. etasje

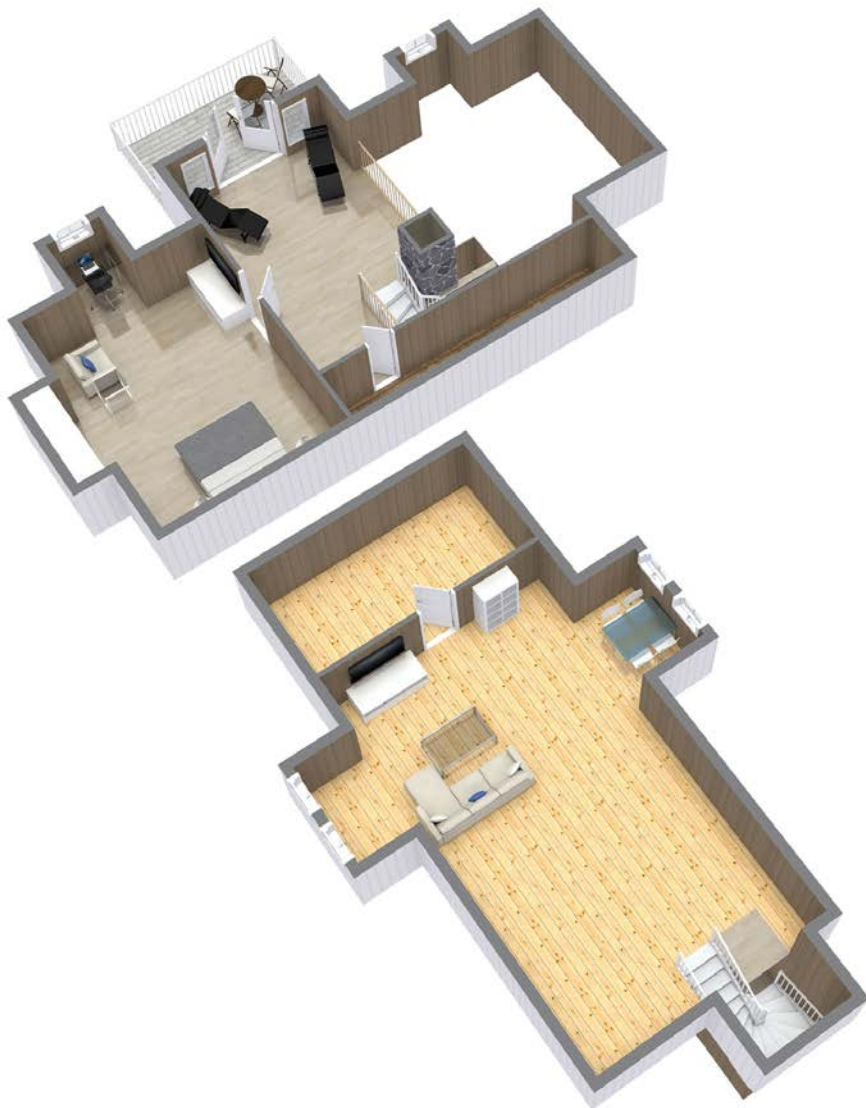
Kjødvikveien 44  
2.etg

2. etasje

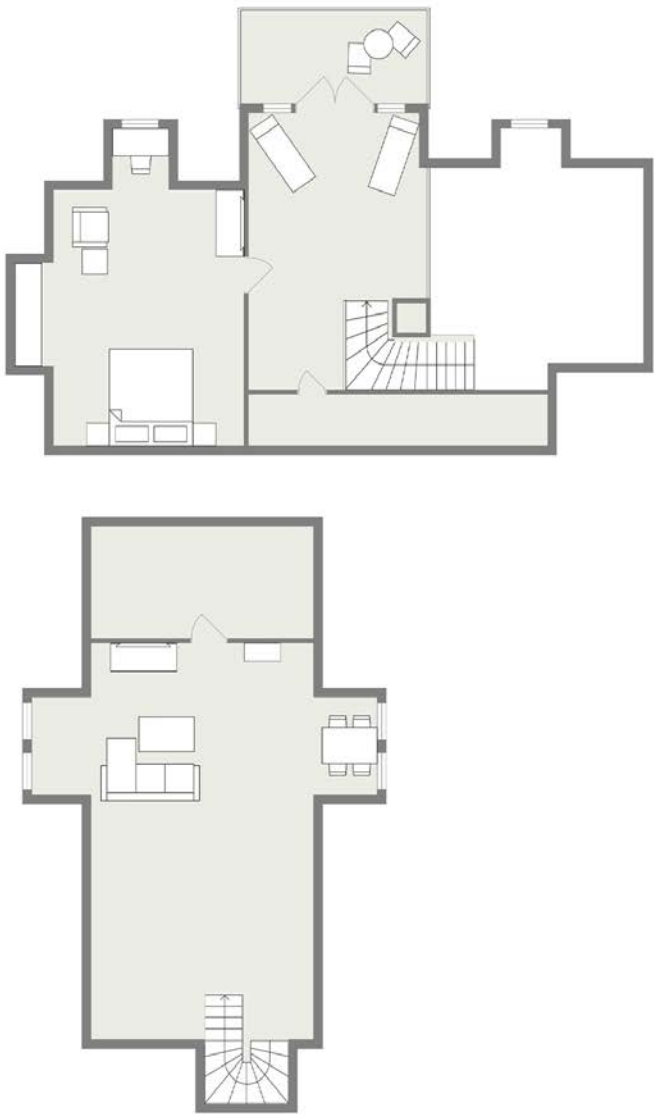
Kjødvikveien 44  
2.etg

2. etasje

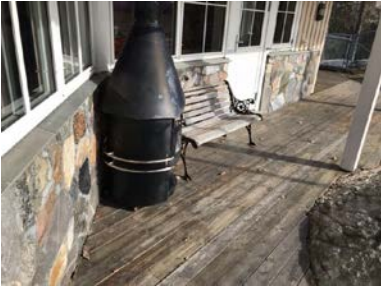
### Veggkonstruksjon

Yttervegger av bindingsverk med trekledning. En mindre del av veggen er i murkonstruksjon, forblendet med naturstein.

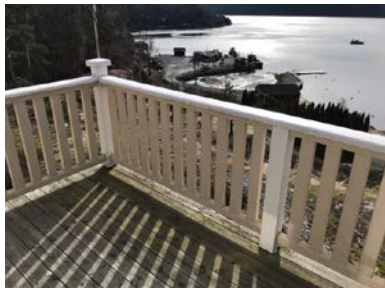
Det er balkong i trekonstruksjon. Det er terrasser i trekonstruksjon.

- Vurdering av avvik:
- Det er værslitt/oppsprukket trevirke/trepaneler.
- Konsekvens/tiltak
- Lokal utbedring/utskiftning bør utføres.

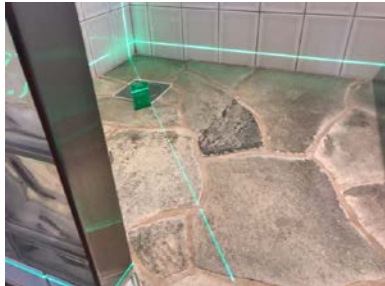
## 1.ETASJE > BAD

Våtrommet fungerer med avvikene. Det må foretas utbedringer for å lukke avvik.

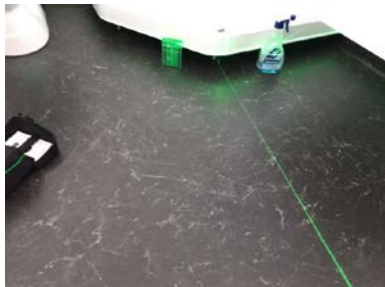
## 1. ETASJE, LEILIGHET > BAD/VASKEROM

- Våtrommet fungerer med dette avviket.

For å lukke avviket må det foretas utbedringer.

- 1. etg., leilighet, bad/vaskerom: Det er påvist avvik i fallforhold til sluk i forhold til krav i forskrift på byggetidspunktet. Det er mindre fall til sluk enn det som er kravet ihht. gjeldende forskrift for da badet ble laget. Tiltak: Våtrommet fungerer med dette avviket. For å lukke avviket må det foretas utbedringer.

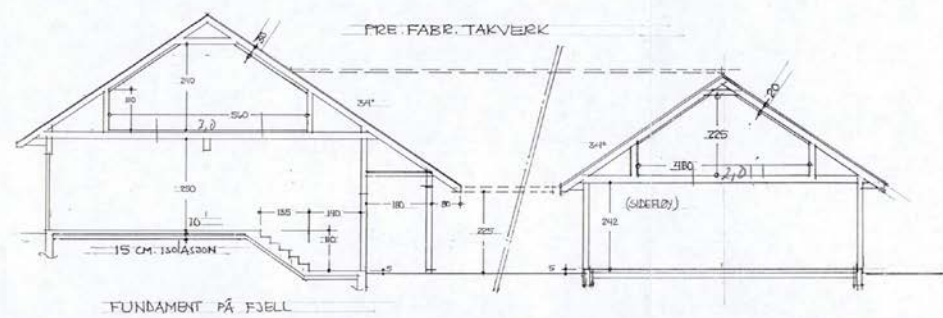
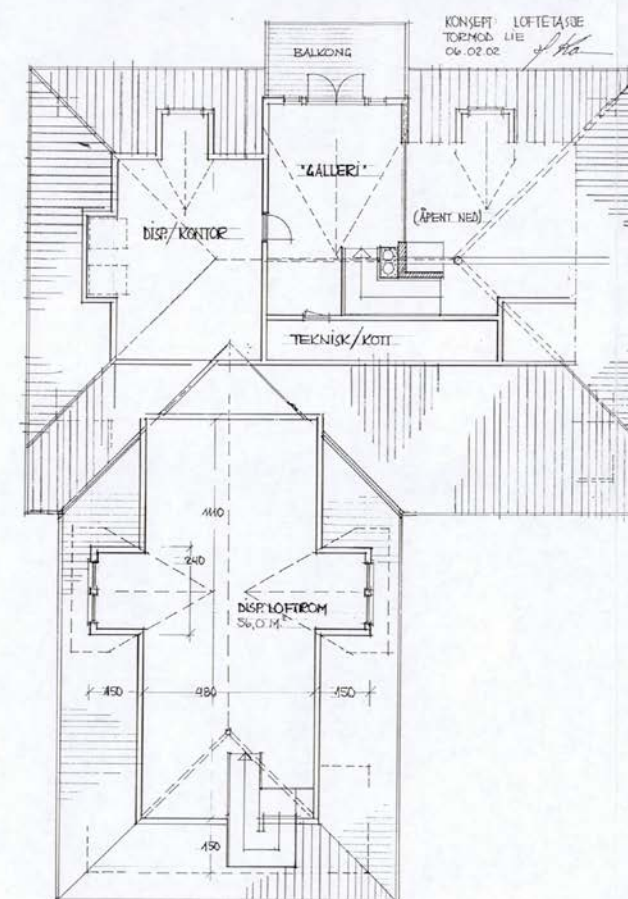
NY HELÅRSBOLIG I KJØDVIK  
(ERSTATTER EKSIS.FRITIDSBOLIG)  
GUNHILD WOLLEBÆK og TORMOD LIE  
G.NR. 46 B.NR. 97 M.FL. • RØR KOMMUNE •

DATO: 10.05.02  
M. 1:100

Det foreligger tegninger av eneboligen stemplet 27.06.2002. Tegningene stemmer godt med dagens løsning, det er et par mindre endringer i forhold til fasade. I tilleggsdel er det senere satt inn et kjøkken som ikke vises på tegningene. Avvikene er mest sannsynlig uten betydning/konseskvens. Deler av forstøtningsmur nord for boligen er oppført på nabotomten. Dette er gjort overenstemmelse med naboen, men det foreligger ingen formaliteter i denne forbindelse. Uthus på østsiden, bnr. 137 er oppført uten søknad. Kjøper må påregne krav om riving. Det er ikke tegninger på sjøboden, men denne er oppført på 60-tallet, og er hele tiden benyttet til varig opphold. Toalettrom i sørøstre del er bygget inn uten søknad (var tidligere et lite lagersted under tak, uten vegger). Selv om bygget ikke har tegninger antas det, med unntak av toalettrommet, å være lovlig slik det fremstår i dag. Flytebrygge har erstattet tidligere trebrygge i forlengelse av dagens betongfundament. Det er søkt om utvidelse av brygga, denne søknaden ble avslått. Vi finner ikke dokumentasjon på flytebrygga, men på flyfoto fra 1970 ligger det en flytebrygge på samme sted, denne er mindre enn dagens. Ansvar og risiko i fm. ovennevnte overtas av kjøper.
