Rådhusgata 312, 1531 MOSS

3-roms selveierleilighet i sentrum med overbyggd vestvendt veranda, gulvvarme og sentral beliggenhet – garasje og heis.

Tilstandsrapport

BOLIGBYGG MED FLERE BOENHETER

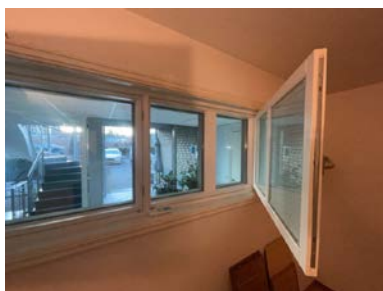
Vinduer soverom kan ikke åpnes

- Vinduer må justeres.

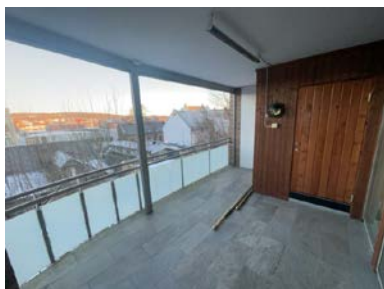
TG 2 Overflater

Vurdering av avvik: Overflater har en del slitasjegrad utover det en kan forvente.

Gulver har slitasje og skader, overflater vegger/himlinger har tegn etter sot.

Overflater vegger rengjøres og behandles.

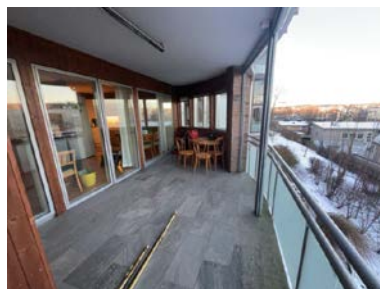
Gulv har slitasje og skader, overflater vegger/himlinger har tegn etter sot.

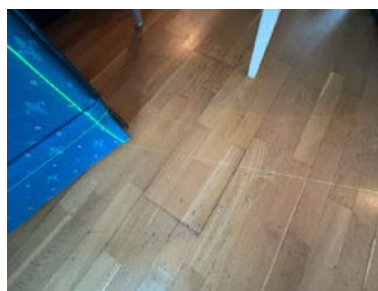
Vurdering av avvik: Høydeforskjell på mellom 15-30 mm gjennom hele rommet.

Avvik i lite soverom: 22 mm i hele rommet og 15 mm innenfor 2 meter.

Avvik i stue/kjøkken: 13 mm i hele rommet og 5 mm innenfor 2 meter.

TG 2 Etasjeskille/gulv mot grunn

Etasjeskiller er av betongdekke.

- Lokal utbedring må påregnes.

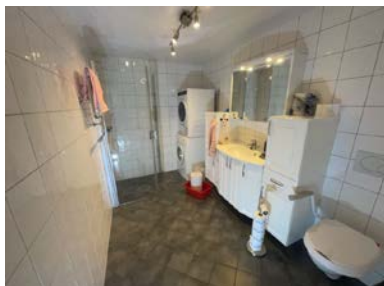
Vurdering av avvik: Flisfuger har riss/sprekker.

Noen fliser har bom (hulrom under). Sprekker i fliser.

Sprekker på fliser/fuger i dusj.

ETASJE > BAD

Overflater vegger og himling

Tiltak: Tiltak for å utbedre avviket.

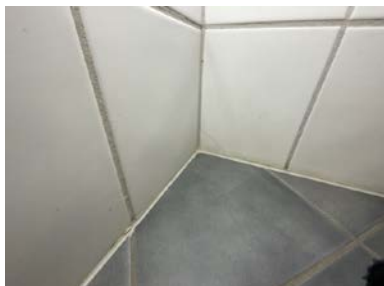
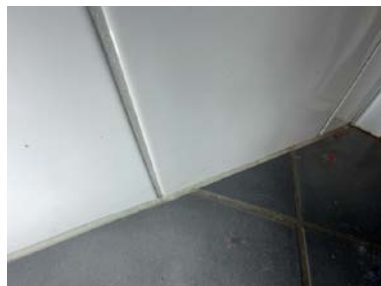
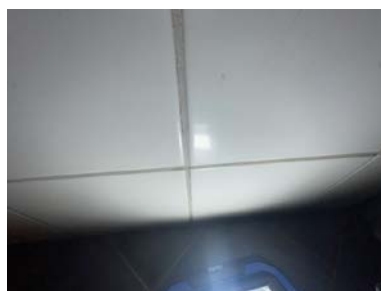
ETASJE > BAD

TG 2 Overflater Gulv

- Det er mulighet for at det kan forekomme vannlekkasje på våtrommet hvor vann ikke vil gå til sluk.
- Det er påvist at høydeforskjell fra topp slukrist til gulv/synlig topp membran ved dørterskel er mindre enn 25 mm.
- Det er påvist at noen fliser har bom (hulrom under).
- Det er påvist avvik i fallforhold til sluk i forhold til krav i forskrift på byggetidspunktet.

Vurdering av bom på fliser. Generelt er det slik at normen om når bom på flis ansees som en reklamasjon er når flisen har bom mer en 60% og det ikke forekommer sprekker og riss i fuger. NS3600 vurderer dette ulikt. NS3600 1.2 oppgir bom som et symptom på "svikt i vedheft og dette gis TG 2. NS3600 gir ingen beskrivelser av omfang av symptomet. Vurderingen er derfor basert på funn av bom i min. 1. flis uavhengig av omfang.

Manglende høyde mellom sluk og tettesjikt ved dør gir en risiko for vannlekkasje ut av rommet i en lekkasjesituasjon.

- Det er ikke påvist tilfredsstillende løsning for å synliggjøre lekkasje fra innebygget sistene.
- Det er påvist skader på innredning.

Noe skader på fronter, dusjdør mangler håndtak.

Lokale utbedringer med bom på fliser, i forbindelse med et slikt arbeid kan det avdekkes skjulte mangler som sprekker i konstruksjonen eller man kan utføre arbeid som skader membran/tettesjikt.

- Det må gjennomføres ytterligere undersøkelser.
- Det må gjøres tiltak for å lukke avviket.

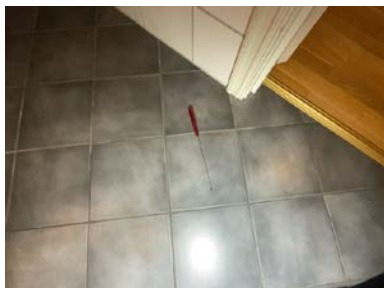
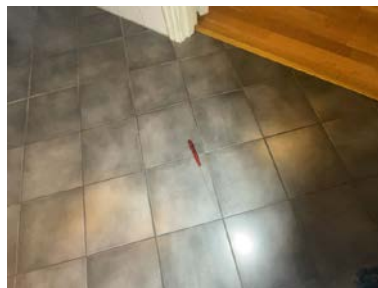
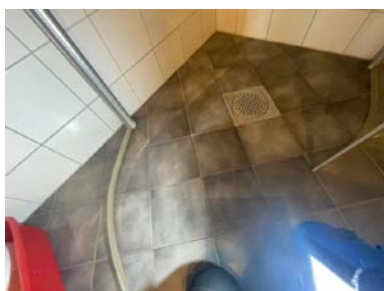
TG 2 Sluk, membran og tettesjikt

På badetrom er det funnet sprekker i flis og fuger i dusjsone.

Hulltaking er foretatt uten å påvise unormale forhold. Hulltaking er foretatt i skap ved/i Sov. På bakgrunn av hullets plassering og høyde er det i tillegg utført søk inne i badetrom med fuktindikator. Søk gir høyere verdier inn mot sluk på gulvet og nedre del av vegg i dusj.

- Overvåk tilstanden jevnlig. For å få tilstandsgrad 0 eller 1 må tettesjiktet skiftes ut, men tidspunktet for når dette er nødvendig er vanskelig å si noe om.

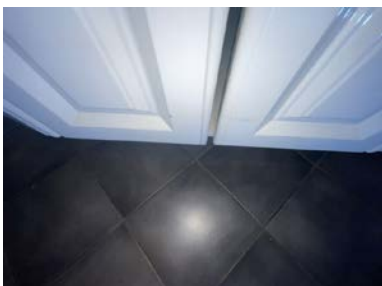
ETASJE > BAD

🕒 TG 1 Ventilasjon

Det er mekanisk avtrekk, anlegget er testet på fullt.

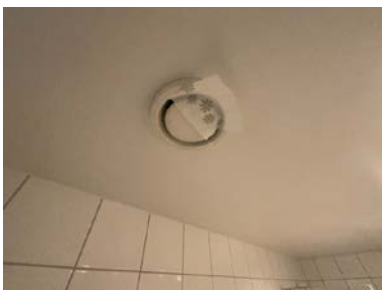
ETASJE > BAD

Tilliggende konstruksjoner våtrom

Hulltaking er foretatt uten å påvise unormale forhold. Hulltaking er foretatt i skap ved/i Sov. På bakgrunn av hullets plassering og høyde er det i tillegg utført søk inne i badetrom med fuktindikator. Søk gir høyere verdier inn mot sluk på gulvet og nedre del av vegg i dusj.

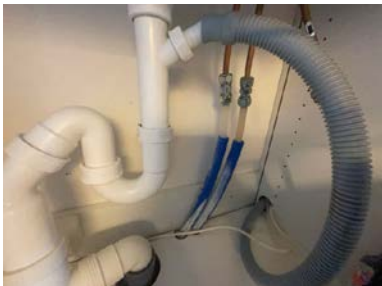
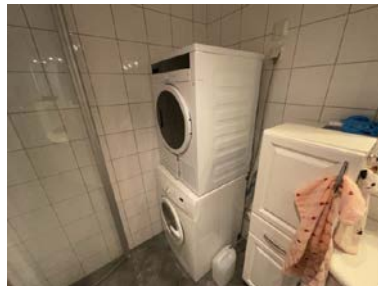
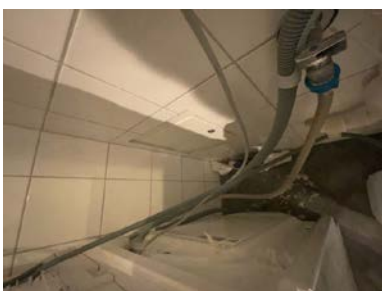
TG 1 Avløpsrør

Det er avløpsrør av plast.

- Det er ikke behov for utbedringstiltak siden VVS-installasjonen(e) fungerer i dag, men ut ifra alder kan skader plutselig oppstå på eldre VVS-installasjoner.
