**Salgsobjekt:** Eierseksjon  
**Eierform:** Eierseksjon  
**Byggeår:** 1960  
**BRA-i/BRA Total** 117/117 kvm  
**Tomtstr.:** 935.9 m<sup>2</sup>  
**Soverom:** 2  
**Antall rom:** 4  
**Gnr./bnr.** Gnr. 27, bnr. 21  
**Snr.** 3  
**Oppdragsnr.:** 1304250053

# Selveierleilighet med nydelig sjøutsikt! Vestvendt og solrikt. Terrasse mot vest og øst.

Beskrevne bolig er oppført 1958. Ombygget og modernisert i 1982 til firemannsbolig. Beskrevne leilighet er beliggende i 2.etasje med areal over to-plan. Felles adkomst i 1.etasje. Yttervegger i tradisjonelt isolert bindingsverk tekket utvendig med stående trepanel. Boligens vinduer består av to-lags isolerglass med rammer og karmen i trevirke. Etasjeskiller i tradisjonelt isolert tre bjelkelag. Sadlet plassbygget takverk tekket med betong takstein. Takrenner i lakkert stål. Innvendige overflater består av parkett, laminat og belegg på gulvflater. Tapet på veggflater. Malt takplater og panel i himlinger. Våtrom med belegg på gulvflater. Tapet på veggflater. Leiligheten inneholder: Entre, kjøkken, stue og toalettrom i 1.etasje. Terrasser etablert mot vest og øst. 2.etasje inneholder gang, 2 soverom, bad, kjølerom og bod. De fleste bygnin

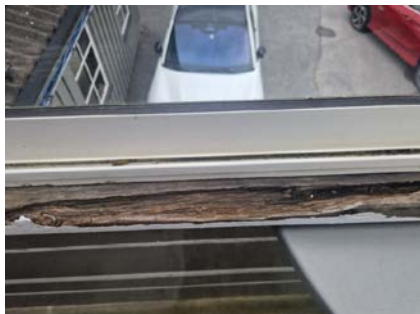
- Det er påvist fukt-/råteskader i konstruksjonen.
- Tekkingen på balkong/terrasse har uttetheter.
- Det er værslitt/oppsprukket trevirke/trepaneler.

Råteskade i gulv.

Råteskade i rekkverk

- Råteskadet trekledning må skiftes ut.
- Tekkingen må skiftes/utbedres.
- Det må foretas tiltak for å lukke avviket.
