Grensen 2B, 7300 ORKANGER

**3-roms selveierleilighet med  
attraktiv beliggenhet | Garasje**

# Tilstandsrapport

## BOLIGBYGG MED FLERE BOENHETER

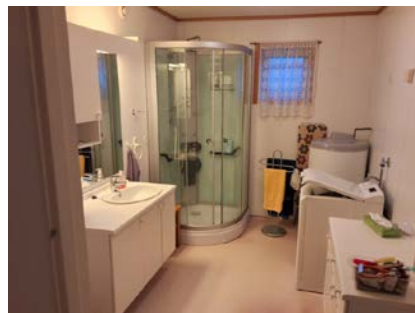
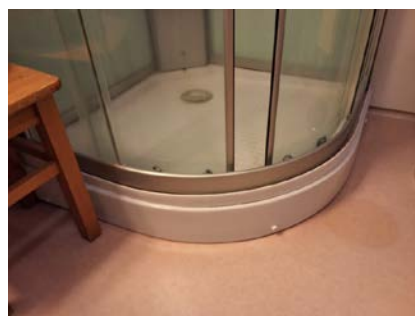
- Det er påvist at overflater har noe skader.
- Det er svelling på dør under vask.

Årsak til fuktpåvirkning bør avklares. Ved behov bør døren tørkes, utbedres eller skiftes for å hindre videre skade.
