Sorgenfrigata 22B, 0365 OSLO

**Stor og klassisk leilighet med  
originale detaljer | Kjøkken fra  
2022 | Stukkatur og rosetter |  
Takhøyde på over 3m**

# Tilstandsrapport

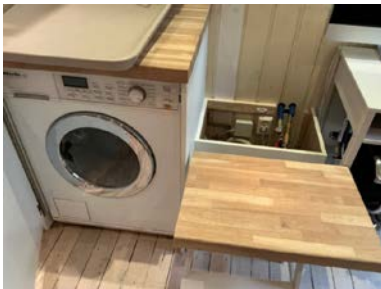
## 1 TG 1 Andre VVS-installasjoner

Opplegg for vaskemaskin i det ene soverommet. Vaskemaskinen er lekkasjesikret med waterguard.
