Sorgenfrigata 22B, 0365 OSLO

**Stor og klassisk leilighet med  
originale detaljer | Kjøkken fra  
2022/23 | Stukkatur og rosetter |  
Takhøyde på over 3m**

# Tilstandsrapport

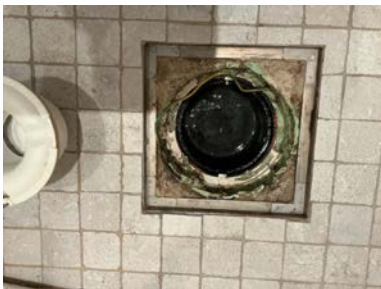
- Membranen har passert halvparten av forventet levetid.

Når membranen eldes, svekkes den gradvis og kan utvikle mindre utettheter som slipper fukt ned i konstruksjonen. Hvor raskt dette skjer avhenger av kvalitet, utførelse og bruk, og regelmessig tilsyn er viktig. En full oppgradering med nytt tettesjikt må påregnes på sikt, selv om det er vanskelig å si nøyaktig når.

Membranen har nådd en alder der materialer kan svekkes av bruk og tid, noe som øker risikoen for fuktproblemer. Det anbefales å jevnlig kontrollere badet for tegn på skader. På sikt vil en totaloppussing med nytt vanntett sjikt være nødvendig, men tidspunktet avhenger normalt av bruk, vedlikehold og synlige tegn på slitasje.

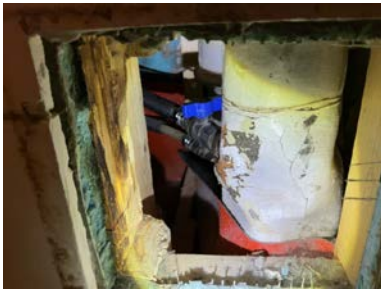
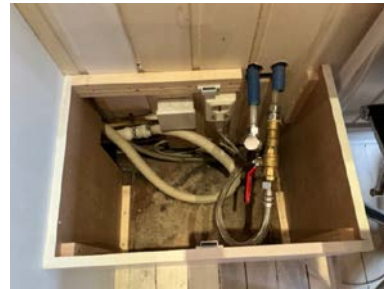
### TG 2 Avløpsrør

Type rør: Synlige avløpsrør er i plast og støpejern.

Eldre rør har økt risiko for lekkasjer, men det er vanskelig å si nøyaktig når utskifting blir nødvendig.

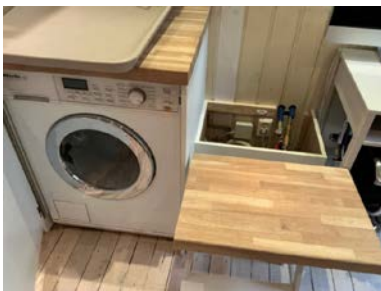
Opplegg for vaskemaskin i det ene soverommet. Vaskemaskinen er lekkasjesikret med waterguard.
