Sorgenfrigata 22B, 0365 OSLO

**Stor og klassisk leilighet med
originale detaljer | Kjøkken fra
2022/23 | Stukkatur og rosetter |
Takhøyde på over 3m**

Tilstandsrapport

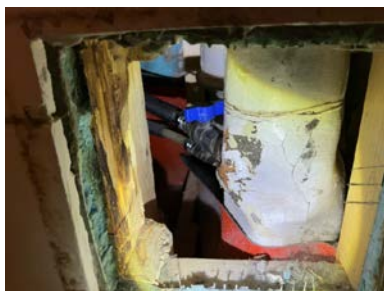
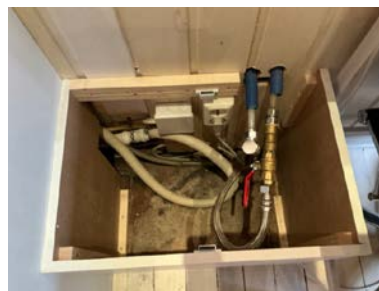
TG 2 Avløpsrør

Type rør: Synlige avløpsrør er i plast og støpejern.

Vurdering av avvik:

- Det er avvik:

- Rørene av støpejern har passert halvparten av forventet levetid.
Eldre rør har økt risiko for lekkasjer, men det er vanskelig å si nøyaktig når utskifting blir nødvendig.

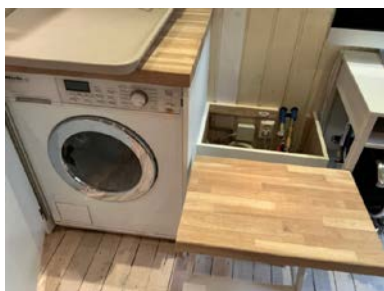
TG 1 Andre VVS-installasjoner

Opplegg for vaskemaskin i det ene soverommet. Vaskemaskinen er lekkasjesikret med waterguard.

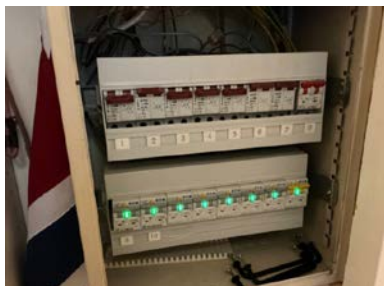
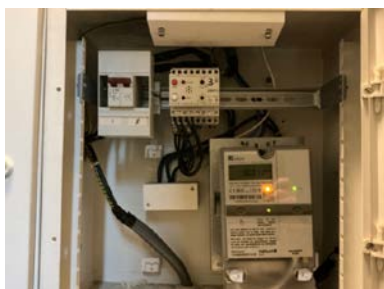
TG 2 Elektrisk anlegg

8. Er det tegn på at kabelinnføringer og hull i inntak og sikringskap ikke er tette, så langt dette er mulig å sjekke uten å fjerne kapslinger?
Nei
9. Finnes det kursfortegnelse, og er den i samsvar med antall sikringer?
Ja
10. Foreta en helhetsvurdering av det elektriske anlegget, dets alder, allmenne tilstand og fare for liv og helse. Bør det elektriske anlegget ha en utvidet el-kontroll?
Ja DLE anbefaler alle å ha utvidet el-kontroll hvert 5 år og på bakgrunn av dette anbefales det å gjennomføre en kontroll.
