Gudmundsjordet 6, 1940 BJØRKELANGEN

**Delikat innredet enebolig fra 2019 med alt på én flate. Romslig tomt med solrik hage og dobbelgarasje m/elbillader. Barnevennlig!**

## Gudmundsjordet 6

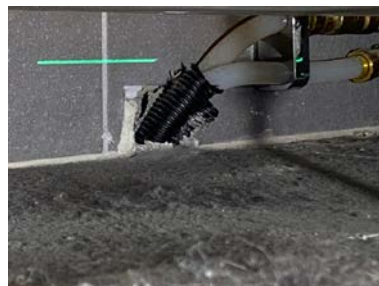
- Det er påvist mangelfull/feil utførelse rundt rørgjennomføringer e.l. som gir fare for fukt i konstruksjonen i våtsone.

Ufagmessig utførelse av rørgjennomføring.
