# Verditakst for landbrukseiendom

📍 Liagrendvegen 726, 2933 REINLI

# gnr/bnr 112/7, 112/24, 112/155

Undertegnede takstmann er av eier, -Anniken Bjørgo, rekvirert for å avholde takst over landbrukseiendommen/driftsenheten 'Lien Nordre', beliggende i Liagrenden i Nord-Aurdal Kommune.

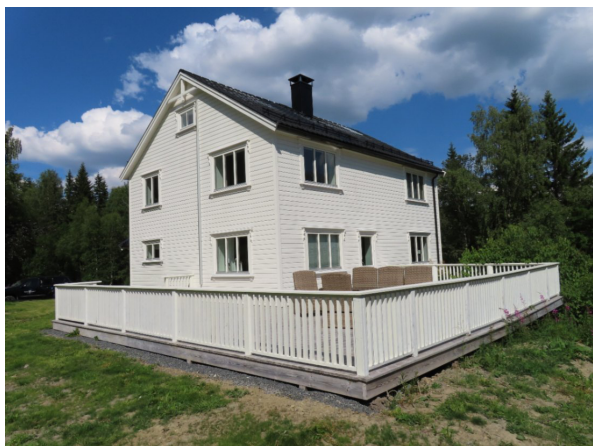
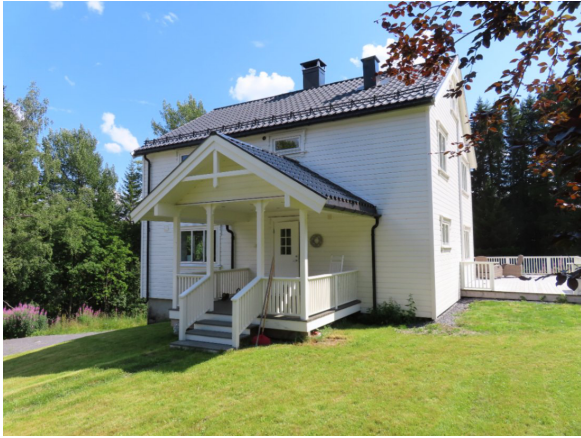
## Våningshus

Bygget fremstår som ettersett og ivaretatt med alminnelig godt vedlikehold.  
God bruksstand med senere renoveringer og oppussinger.

Våningshuset er opprinnelig bygd i 1947 og oppført over 4 plan - kjeller, 1 og 2 etg samt loftsplan.

Utvendige og innvendige renoveringer med ny utv. kledning fra 2014 og innv. fra 2014 og år fremover, senest i 2020 med våtrom og innredning av kjeller til dagens stand og størrelse.

Bygget er oppført i tradisjonelle, stedlig bygde reisverkstruksjoner med flisfylling som opprinnelig isolering.  
Støpte fundamenter ført ned i terreng ihht byggeårets metodevalg.

Saltakskonstruksjoner som del av loftsetasje med bærende knevegskonstruksjoner og uisolerte kneloft.

Ytre tekking med stålplater/taksteinsplater.

Utvendig kledning som liggende dobbelfalset med staff samt fremhevede detaljer rundt vinduer og dører samt hjørnekasser og etasjeskille - forøvrig pusset mur.

Isolervinduer med noe varierende alder.

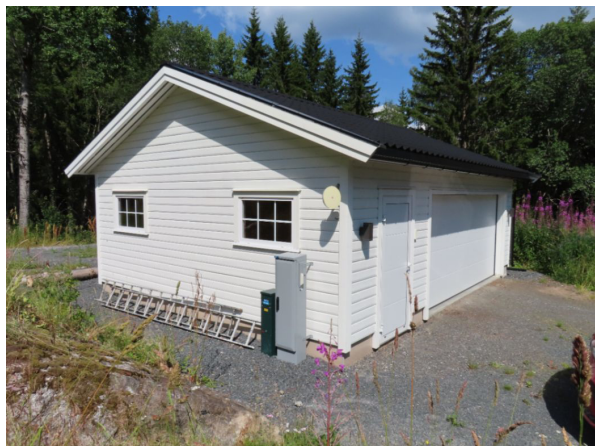
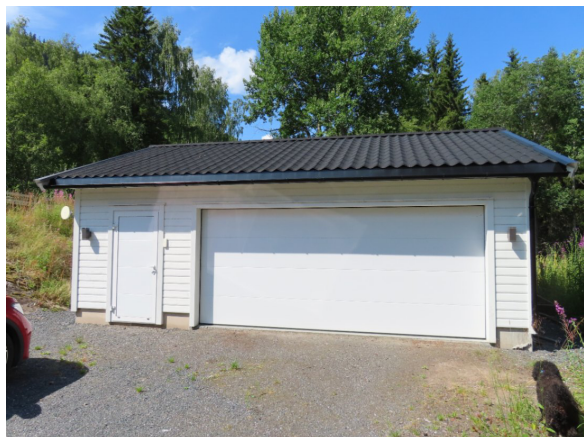
## Garasje

Frittstående garasje på 50 kvm bruttoareal/46 kvm innvendig bruksareal - Bygd 2020.

Bygget er utført med støpte platefundamenter til etablert terreng samt støpt sokkel under alle yttervegger.

Forøvrig i tradisjonelle bindingsverkskonstruksjoner med liggende dobbelfalset kledning med dør og vindusomramminger samt hjørnekasser som fasadedetaljer.

Saltakskonstruksjon bygd opp med selvbærende W-takstoler, underlagsduk og ytre tekking med svartlakkerte stålplater/taksteinsplater.

Garasjen ses etablert som en dobbelgarasje med to stk biloppstillingsplasser med en større kjøreport samt ett avdelt, isolert bodrom med egen utv. adkomst.
