Fjellgata 51, 0566 OSLO

**Stor, gjennomgående 2-roms i  
rolige omgivelser**

Befaringsdato: 24.01.2025

Rapportdato: 31.01.2025

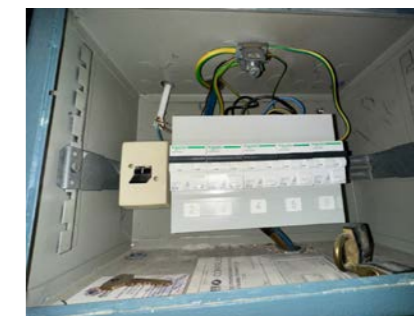
**TG2 settes i følge forskrift på anlegg, uten fremlagt samsvarserklæring på hele anlegget.**

Sikringsskap med automatsikringer.

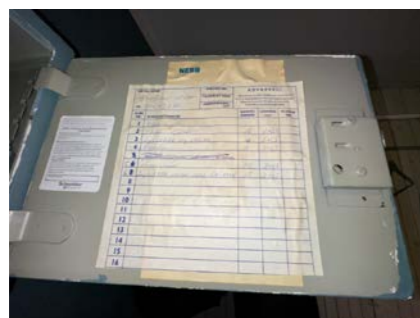
Kursoversikt i sikringskap
