Skeiekrossen 13, 4056 TANANGER

**Moderne rekkehus med carport,
terrasse og familievennlig
beliggenhet i Tananger.**

| Tilstandsrapport | 38 |

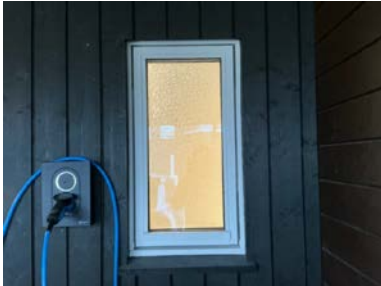
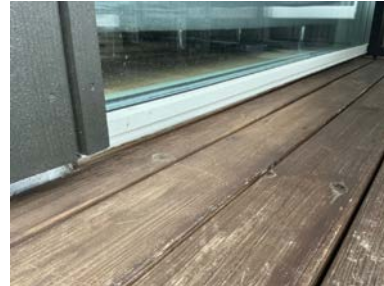
Vinduer med isolerglass. Fabrikk-malt. Det ble foretatt en enkel funksjonstest av tilfeldig valgte vinduer i boligen. Vinduer har en forventet tid for utskifting på 20 - 40 år. Normaltid for justering av vindu og dører 2 – 8 år.

Vindu uten vannbord på øvre del etter beskrivelse fra arkitekt.

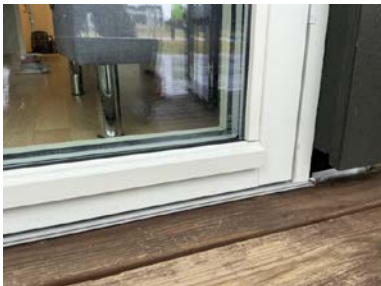
Det er påvist andre avvik: TG 2 på grunn av inngangsdør tak borti terskel.

Det er liten avstand mellom terskel og terrassebord.

Normaltid for justering av vindu og dører 2 – 8 år.

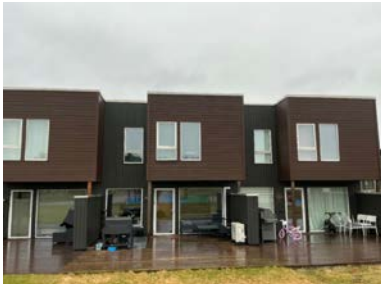
Terrasse/platting bakke bygget i trekonstruksjoner. Mark-terrasse er lagt direkte på bakken uten frostsikring, og bevegelser pga. tele i bakken må påregnes. Fremstår med normal slitasje.

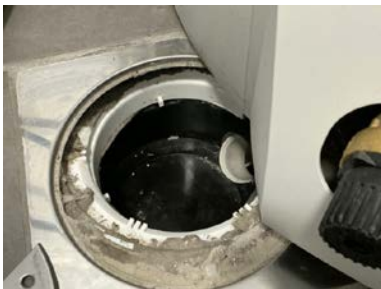
Plastsluk i dusjonen med klemring og vannlås. Ikke registrert avvik basert på visuell kontroll. Membranen ligger skjult i konstruksjonen og kan ikke kontrolleres på samme måte som synlige bygningsdeler. Tilstanden til membranen vurderes etter alder og forventet gjenstående levetid. Membran på lettvegg, en forventet tid for utskifting på Kort/middels/lang - 10/15/20 år. Gulv i våt-rom med keramiske fliser direkte på membran en forventet tid for utskifting på: Kort/middels/lang - 10/20/30 år.

Mansjett på rør-føring

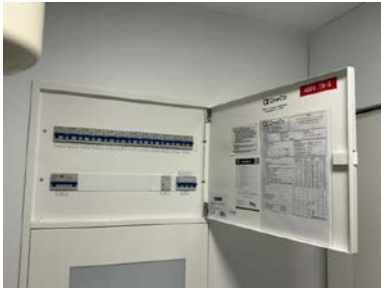
Samsvarserklæring for installasjon foreligger på boligmappa.no. Opplysning gitt av eier. Samsvarserklæring er dokumentasjon som viser at et elektrisk anlegg eller en installasjon er utført i samsvar med kravene i gjeldende forskrifter. Tilstandsgrad er vurdert ut fra den forenklete begrensede kontrollen som forskriften inneholder. El-anlegget kan ha feil og mangler som en forenklet kontroll ikke vil avdekke. Anlegget er utover dette ikke vurdert av bygnings-sakkyndig.

Sikringskap står i vaskerom.
