Stiftelsesgata 9, 4012 STAVANGER

**Lys og tiltalende toppleilighet med balkong og parkering i lukket anlegg. Attraktiv og sentral beliggenhet**

| Tilstandsrapport ..... | 36 |

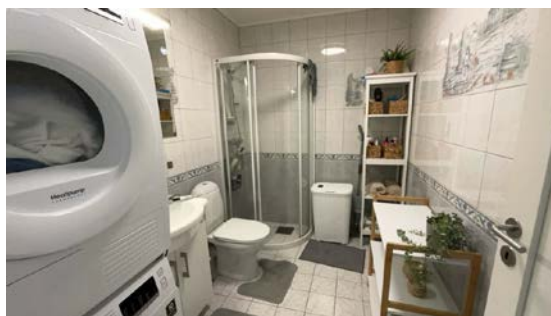
### 3. ETASJE > BAD

Gulvet er flislagt. Rommet har elektriske varmekabler. Fall mot sluk er målt til 6 mm internt i dusj, flatt gulv utenfor dusjen. Dusjstokken er høyere enn dørterskelen, eventuelt lekkasjevann vil renne ut på gang før det renner i sluk.

- Det er mulighet for at det kan forekomme vannlekkasje på våtrommet hvor vann ikke vil gå til sluk.
- Det er påvist at noen fliser har bom (hulrom under).

- Selv om bom eller hull lyd ikke alltid er et umiddelbart problem, bør det overvåkes nøye før eventuell utvikling i sprekker i flisfuger e.l. oppstår. Dette må en foreta tiltak for, for å begrense utviklingen.
- Overflater må utbedres eller skiftes.
- Eventuelt lekkasjevann fra utstyr utenfor dusjene vil ikke ha en naturlig vei til sluket. Dette kan føre til at vann samler seg på gulvet og potensielt renner ut av rommet eller trenger inn i konstruksjonen.
