# Tilstandsrapport

Boligbygg med flere boenheter

Bakkebakken 30, 1940 BJØRKELANGEN

Befaringsdato: 19.09.2025

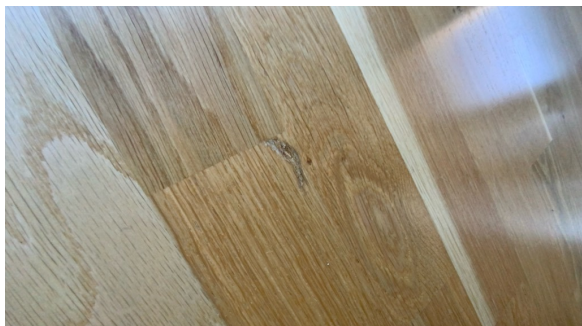
Innvendig er det gulv av parkett og fliser. Veggene har malte plater. Innvendige tak har malte flater.

- Overflater har en del slitasjegrad utover det en kan forvente.

Det er synlig noe merker og hakk i parkett.

Det er ingen konsekvens da parkett vurderes å ha tiltenkt funksjon. Parkett må repareres med reparasjonsvoks lokalt, slipes eller byttes for å lukke avviket.

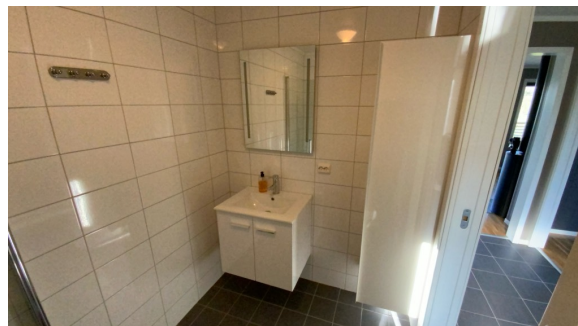
Veggene har fliser. Taket er malt.

Gulvet er flislagt. Rommet har elektriske varmekabler. Det er målt ca 50 mm høydeforskjell på gulv fra dørterskel til topp slukrist.

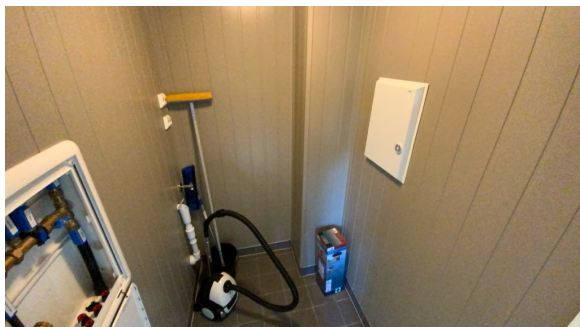
Veggene har malte plater. Taket er malt.

Gulvet er flislagt. Det er målt ca 20 mm høydeforskjell på gulv fra dørterskel til topp slukrist.

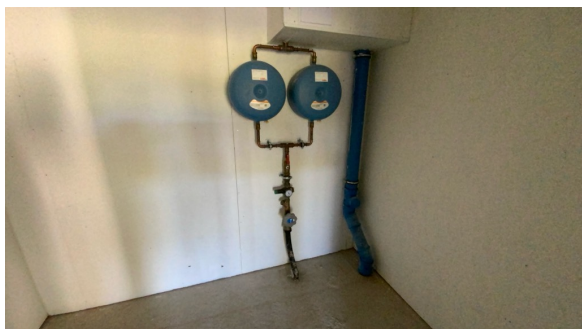
Hovedstoppekran og hovedvannledningen til blokk er inne i sportbod kjeller. Her må panelovn og varme stå på.
