## VELKOMMEN

Befaringsdato: 08.03.2023 Rapportdato: 12.03.2024 Oppdragsnr.: 10062-1107 Referansenummer: HA2690

Autorisert foretak: Ramberg Takst

Oppdraget gjelder:  
Oppdraget gjelder tilstandsrapport med arealmåling på hus beliggende på Gnr: 32 Bnr: 185, med adresse Jøransberg 43 i Kragerø kommune.

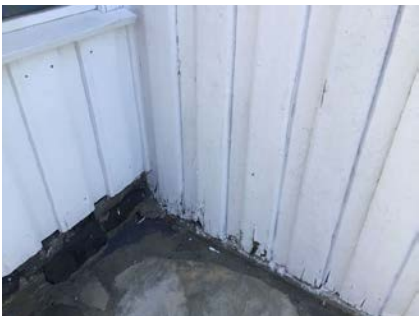
- Det er avvik:
- Det er påvist spredte råteskader i bordkledningen.

- Det er påvist omfattende skade i fasade.

Del av overflater, her er det eksempel på råteskade.

- Tiltak:
- Råteskadet trekledning må skiftes ut.
- De påviste skader må utbedres.

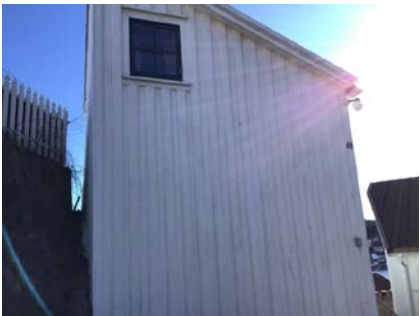
Deler av bærende konstruksjoner er av en høy alder, her må man påregne avvik som kan bli avdekket ved destruktive tiltak.  
Det er eternitt plater, disse inneholder asbest. Det er etablert metall plater på langvegg mot terreng, dette fremstår som en uheldig løsning.

Del av vegg på tilbygg.

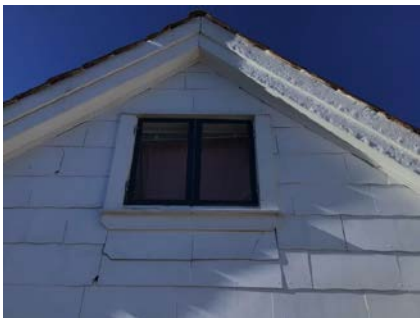
Eksempel på vindu i yttervegg.

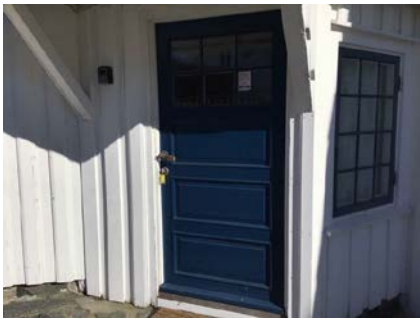
Hovedinngangsdør.

Det er ikke behov for umiddelbare tiltak, men man må påregne utskifting av dører, ut fra en vanlig vedlikeholdsvurdering.

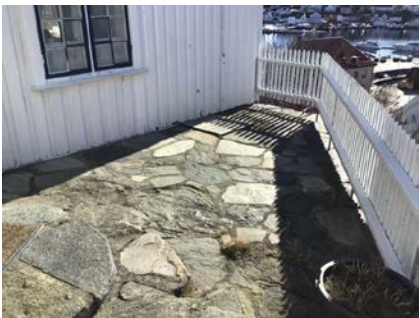
Del av stein terrasse.

Det er ikke behov for umiddelbare tiltak, men man må påregne utskifting/vedlikehold av terrassedekke, ut fra en vanlig vedlikeholdsvurdering.

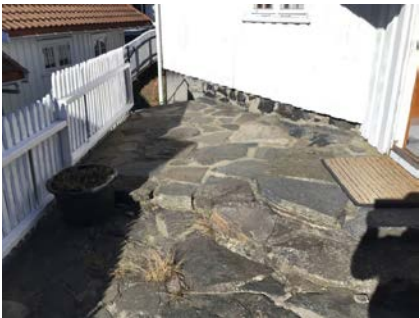
Del av stein terrasse.

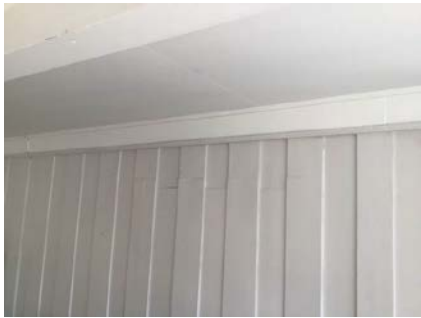
- Det er stedvis påvist synlige skader på overflater.
- Det er avvik:

Del av vegg - tak.

Innwendige overflater er av varierende dato og oppgraderinger vurderes etter smak og ønske av standard.

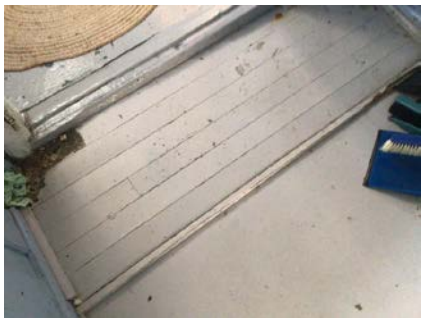
Del av gulv.

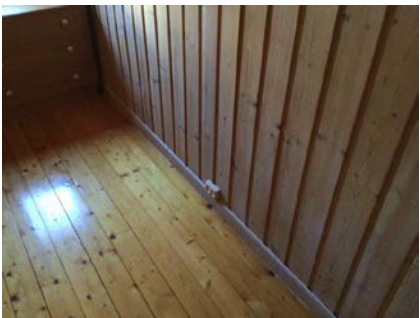
Del av gulv - vegg.

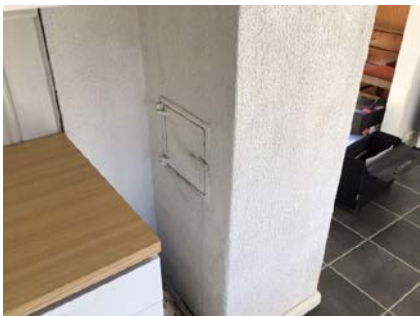
brennbart materiale er for liten. Det er påvist brennbart materiale nærmere enn 300 mm fra sotluke/feieluke. Ildfast plate mangler på gulvet under sotluke/feieluke på pipe. Trapp er for nærme oven. Tiltak: Det må foretas tiltak for å lukke avviket. Det anbefales å montere ildfast plate under luker på pipe.

Feieluke.

- Det må foretas tiltak for å lukke avviket.
- Det anbefales å montere ildfast plate under luker på pipe.

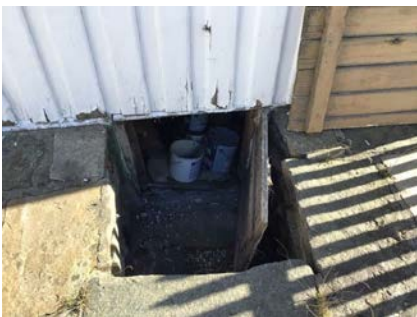
- Det er ikke tilfredsstillende ventilering av krypkjeller.
- Det er avvik:
- Det er registrert skader etter aktivitet av skadedyr

Det er noe spor etter fukt og det er registrert "poser" etter etterkopp.

Luke inn til krypkjeller.

- Bedre ventilering må etableres.
- Gjennomføre ytterligere undersøkelser og foreta utbedring av skade.

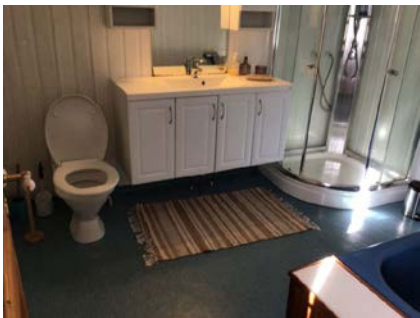
Del av badrom.

- Våtrommet må totalrenoveres. Alle forhold med tettesjikt, våtsone, sluk m.m. må dokumenteres.

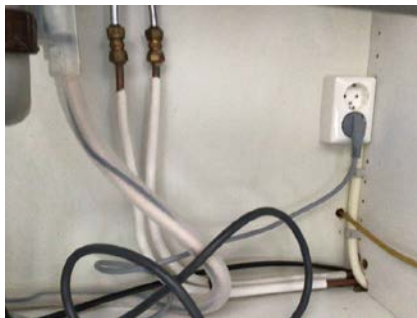
Eksempel på rør til vann.

- Det er ikke behov for utbedringstiltak siden anlegget fungerer i dag, men ut ifra alder kan skader plutselig oppstå på eldre anlegg.

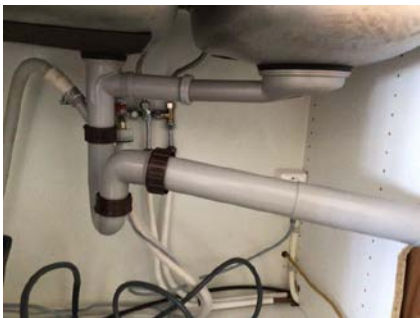
- Avløpsrør: Mer enn halvparten av forventet brukstid er passert på innvendige avløpsledninger. Tiltak: Det er ikke behov for utbedringstiltak siden anlegget fungerer i dag, men ut ifra alder kan skader plutselig oppstå på eldre anlegg.

Del av avløp til vann.

- Det er ikke behov for utbedringstiltak siden anlegget fungerer i dag, men ut ifra alder kan skader plutselig oppstå på eldre anlegg.

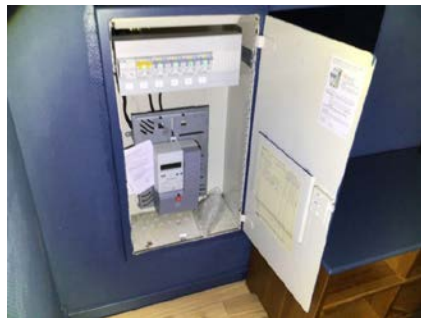
Sikringsskap

Prisestimat gjelder kontroll av anlegget og ikke generelle arbeider eller fornying som en følge av kontroll.

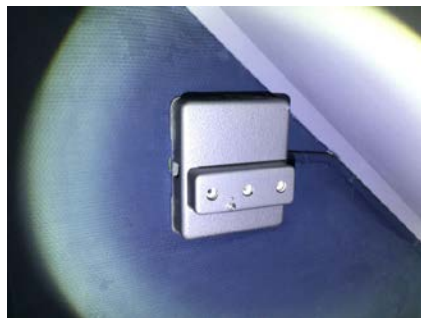
Hovedinntak.

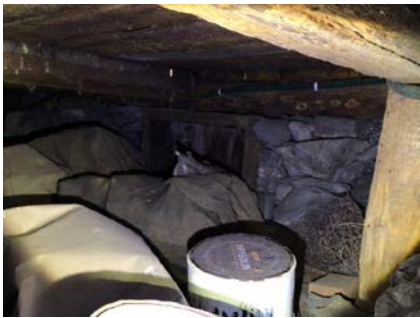
- Grunnmuren har sprekkdannelser.

Grunnmur på hoveddel sett fra innsiden.

Det er ikke behov for umiddelbare tiltak, men hold tilstanden under oppsyn og vurder eventuelle tiltak ved utvikling av avviket.
