VELKOMMEN

Meget sjarmerende enebolig, sentralt beliggende på Jøransberg med sjøutsikt og usjenert hage.

Tilstandsrapport

ENEBOLIG

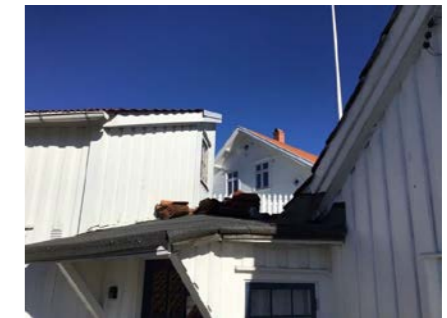
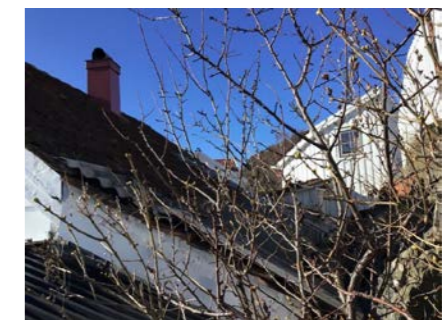
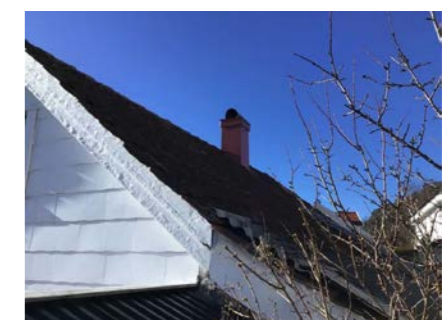
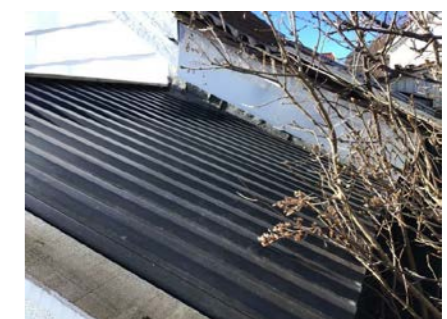
- Mer enn halvparten av forventet brukstid er passert på undertak.
- Det er påvist skader eller avvik på selve taktekkingen.
- Mer enn halvparten av forventet brukstid er passert på taktekkingen.

Del av tak.

- Tidspunkt for utskiftning av takteking nærmer seg.

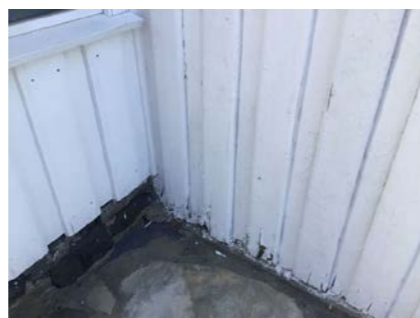
- Det er avvik:
- Det er påvist spredte råteskader i bordkledningen.

- Det er påvist omfattende skade i fasade.

Deler av bærende konstruksjoner er av en høy alder, her må man påregne avvik som kan bli avdekket ved destruktive tiltak.
Det er eternitt plater, disse inneholder asbest. Det er etablert metall plater på langvegg mot terreng, dette fremstår som en uheldig løsning.

Del av overflater, her er det eksempel på råteskade.

- Tiltak:
- Råteskadet trekledning må skiftes ut.
- De påviste skader må utbedres.

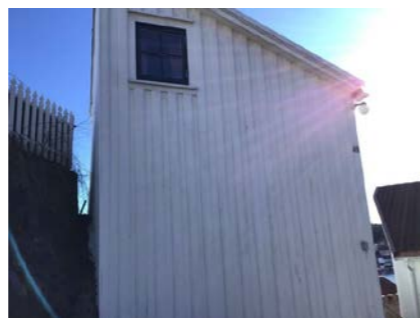
Del av vegg på tilbygg.

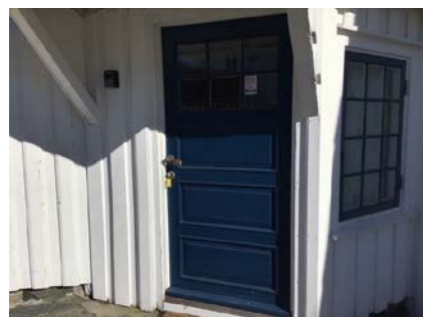
Hovedinngangsdør.

Det er ikke behov for umiddelbare tiltak, men man må påregne utskifting av dører, ut fra en vanlig vedlikeholdsvurdering.

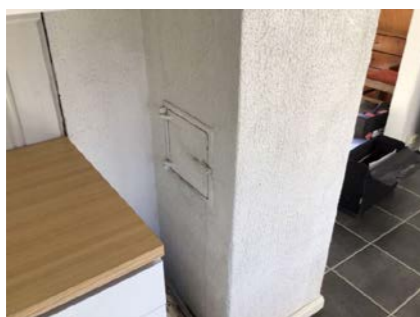
sotluke/feieluke. Ildfast plate mangler på gulvet under sotluke/feieluke på pipe. Trapp er for nærme ovn. Tiltak: Det må foretas tiltak for å lukke avviket. Det anbefales å montere ildfast plate under luker på pipe.

Feieluke.

- Det må foretas tiltak for å lukke avviket.
- Det anbefales å montere ildfast plate under luker på pipe.

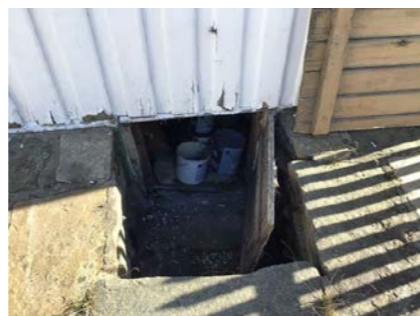
- Det er ikke tilfredsstillende ventilering av krypkjeller.
- Det er avvik:
- Det er registrert skader etter aktivitet av skadedyr

Det er noe spor etter fukt og det er registrert "poser" etter etterkopp.

Luke inn til krypkjeller.

- Bedre ventilering må etableres.
- Gjennomføre ytterligere undersøkelser og foreta utbedring av skade.

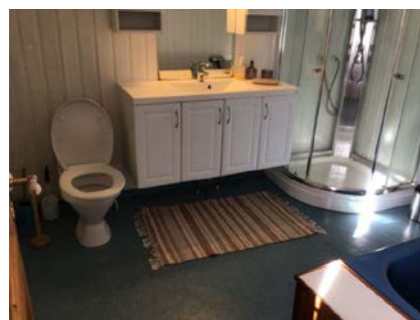
Del av badrom.

- Våtrommet må totalrenoveres. Alle forhold med tettesjikt, våtsone, sluk m.m. må dokumenteres.

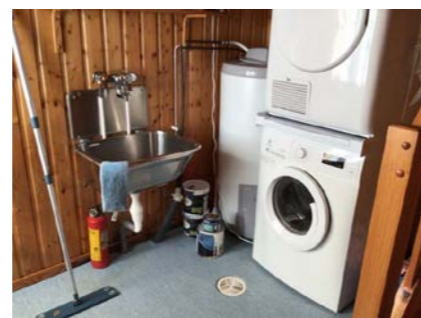
Del av vaskerom.

- Våtrommet må totalrenoveres. Alle forhold med tettesjikt, våtsone, sluk m.m. må dokumenteres.

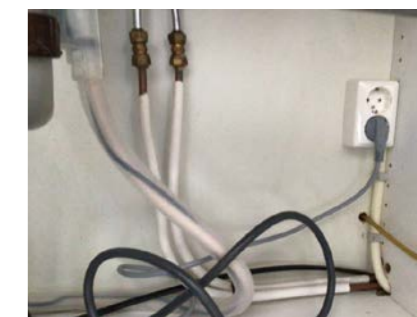
- Vannledninger: Mer enn halvparten av forventet brukstid er passert på innvendige vannledninger. Tiltak: Det er ikke behov for utbedringstiltak siden anlegget fungerer i dag, men ut ifra alder kan skader

Eksempel på rør til vann.

- Det er ikke behov for utbedringstiltak siden anlegget fungerer i dag, men ut ifra alder kan skader plutselig oppstå på eldre anlegg.

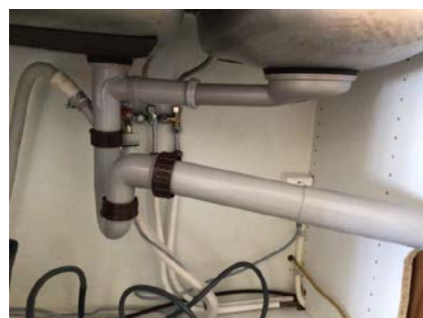
- Avløpsrør: Mer enn halvparten av forventet brukstid er passert på innvendige avløpsledninger. Tiltak: Det er ikke behov for utbedringstiltak siden anlegget fungerer i dag, men ut ifra alder kan skader plutselig oppstå på eldre anlegg.

Del av avløp til vann.

- Det er ikke behov for utbedringstiltak siden anlegget fungerer i dag, men ut ifra alder kan skader plutselig oppstå på eldre anlegg.

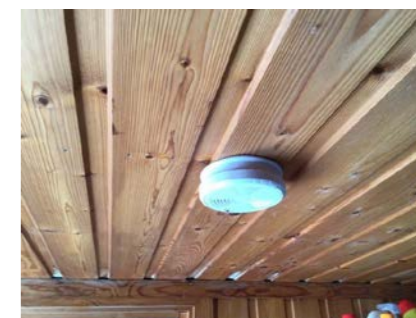
1. Er det skader på brannslukningsutstyr eller er apparatet eldre enn 10 år?
Ja
2. Er det mangler på røykvarsler i boligen iht. forskriftskrav på søknadstidspunktet, men minst Byggeforskrift 1985?
Nei
3. Er det mangler for brannslukningsutstyr i boligen iht. forskriftskrav på søknadstidspunktet, men minst Byggeforskrift 1985?
Nei
4. Er det skader på røykvarslere?
Nei

Eksempel på montert røykvarsler.

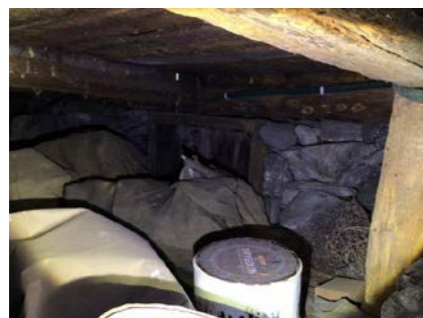
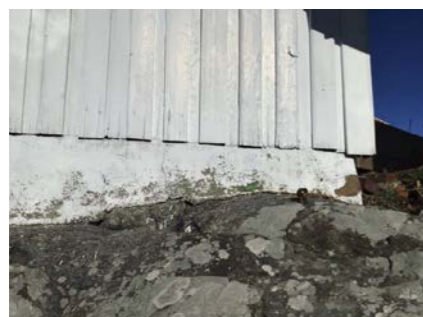
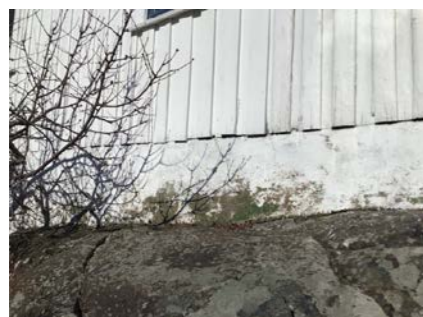
- Grunnmuren har sprekkdannelser.

Grunnmur på hoveddel sett fra insiden.

Del av grunnmur.

Det er ikke behov for umiddelbare tiltak, men hold tilstanden under oppsyn og vurder eventuelle tiltak ved utvikling av avviket.

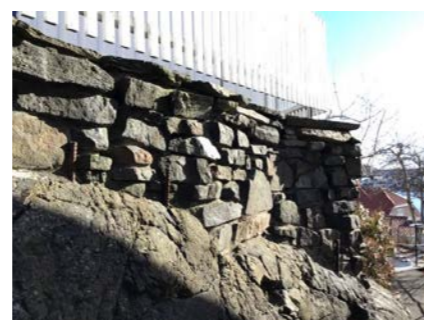
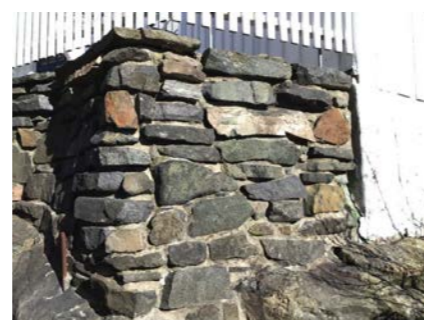
Forstøtningsmurer er av naturstein og betong.

Del av forstøtningsmur.
