Storgata 10, Snr. 6, 2408 ELVERUM

**Næringslokale med 5  
kontorplasser sentralt plassert  
midt i Storgata i Elverum sentrum!  
Mulighet for gode leieinntekter.**

Tilstandsrapport

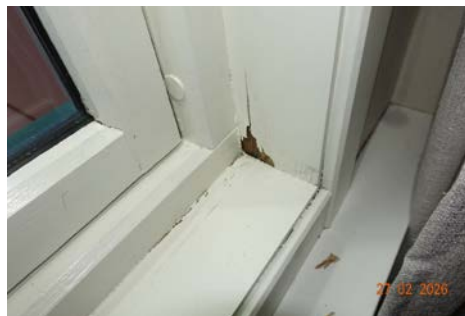
#### Vurdering av avvik:

- Det er påvist andre avvik:

Det er påvist fuktskadede utforing på ett kontor. Sannsynligvis etter kondens på vinduer.

- Andre tiltak:

Det bør utbedres fuktskadede utforing for å hindre videre skadeutvikling og redusere risiko for sopp- og råteskader.

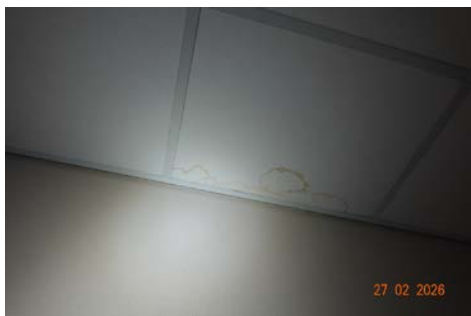
#### Vurdering av avvik:

- Det er påvist andre avvik:

Det er påvist fuktmerker i i himlingsplate på kjøkkenrom.

Fuktmerker i himlingsplaten bør undersøkes nærmere for å avdekke årsak.

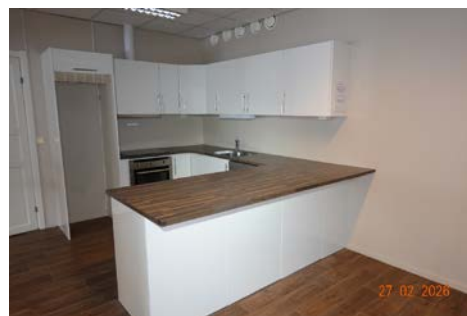
### Vurdering av avvik:

- Det er ikke påvist tegn på at det er montert lekkasjedeteksjon ved oppvaskmaskin/oppvaskkum, dette er et krav på kjøkkenet ut ifra alder.

### Konsekvens/tiltak

- Det bør monteres lekkasjedeteksjon ved oppvaskmaskin/oppvaskkum.
