# Tilstandsrapport

📍 Brattåsen 36, 1793 TISTEDAL

Areal (BRA): Enderekkehus 71 m<sup>2</sup>

## Enderekkehus - Byggeår: 2020

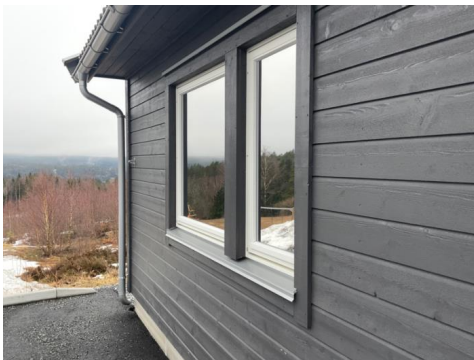
Vinduer med rammer og karmen i tre med isolerglass fra byggeår.

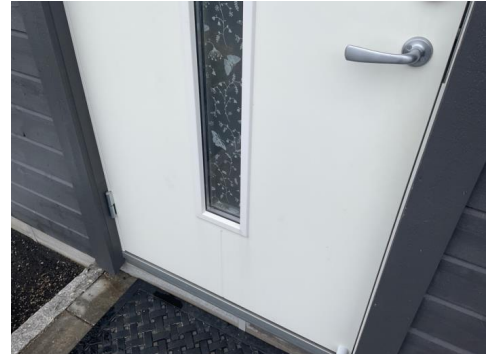
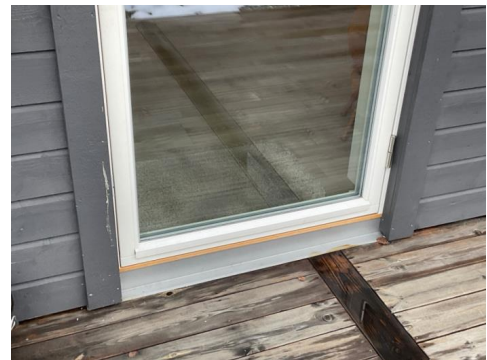
Ytterdør i tre fra byggeår.  
Terrassedør i tre med stort glassfelt med isolerglass fra byggeår.

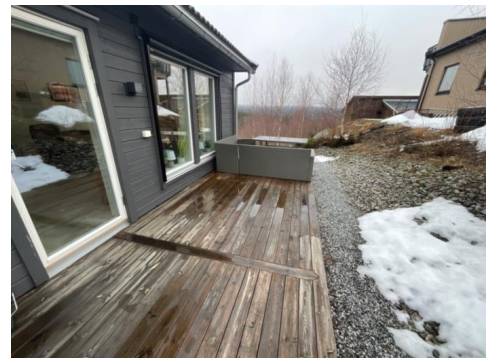
Fra stue/kjøkken er det adgang til terrasse på 20 kvm.

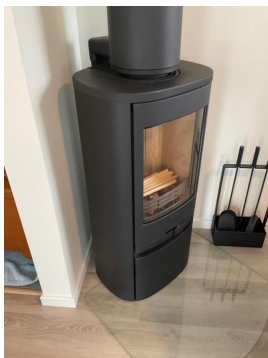
## TG 2 Pipe og ildsted

Peisovn med glassfelt i stue/kjøkken.

Med bakgrunn i det balanserte anlegget forekommer det at røyk kommer ut når man fyrer.

Ytterligere undersøkelser må gjøres med fagfolk.

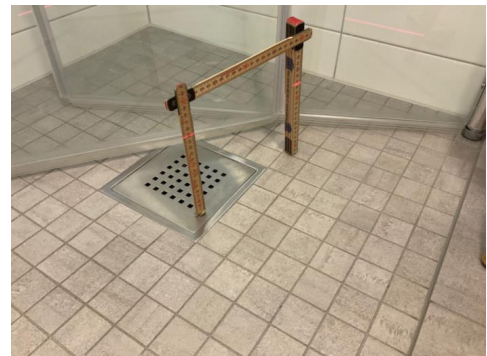
Flislagt gulv med elektriske varmekabler. Fallforhold til sluk er målt til ca. 35 mm fra topp membran til topp av slukrist.

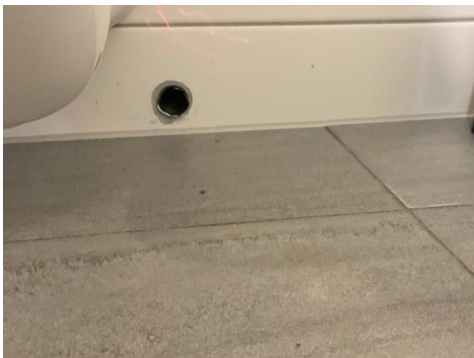
Rommet har innredning med nedfelt servant, veggfestet toalett, dusjhjørne og opplegg for vaskemaskin.

Drensåpning er korrekt etablert i sistene iht. forskrifter.

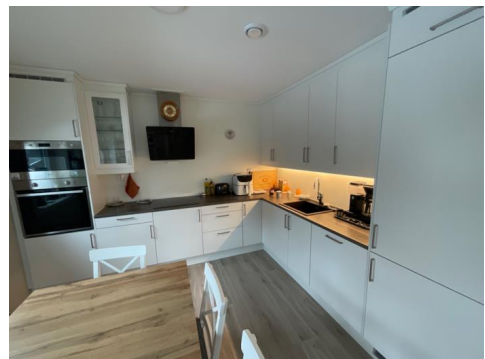
Kjøkkeninnredning fra byggeår.

Kjøkkenet har slette fronter og laminat benkeplate. Integreert komfyr, induksjonstopp, mikrobølgeovn, kjøl/fryseskap og oppvaskmaskin.

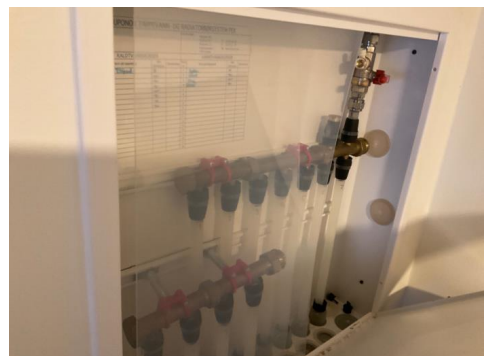
Vannrør av pex (rør-i-rør) og flexislange.

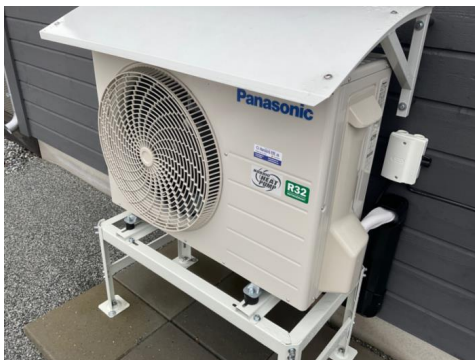
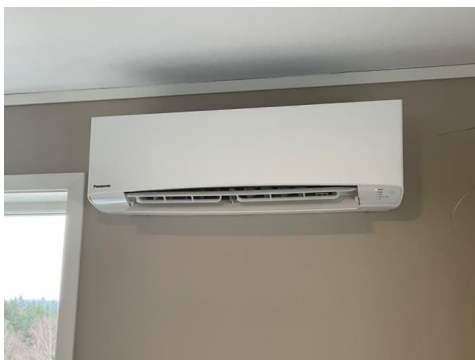
Varmepumpe fra 2022.

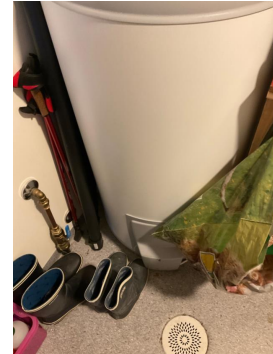
Varmtvannsbereider på 200 liter fra byggeår.  
Montert i utvendig bod.

Det er avrenning via sluk i rommet og bereder er tilkoblet egen koblingsboks iht. forskrifter.
