# Tilstandsrapport

Enderekkehus

Brattåsen 36, 1793 TISTEDAL

Befaringsdato: 30.04.2025

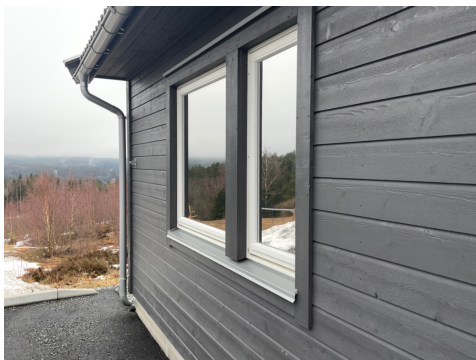
### ! TG 1 Vinduer

Vinduer med rammer og karmen i tre med isolerglass fra byggeår.

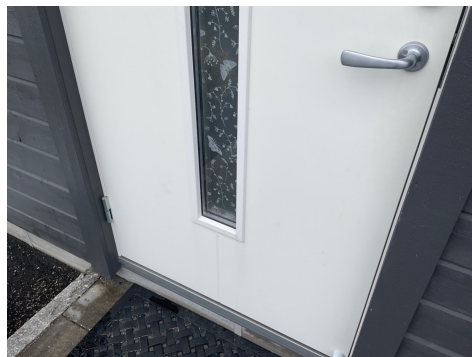
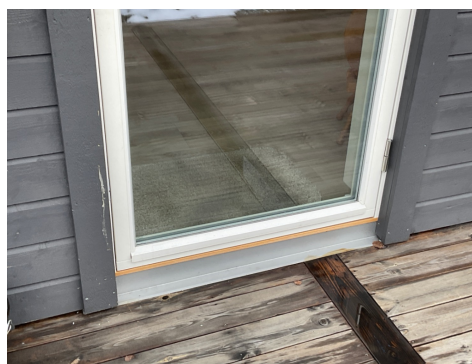
### ! TG 1 Dører

Ytterdør i tre fra byggeår.  
Terrassedør i tre med stort glassfelt med isolerglass fra byggeår.

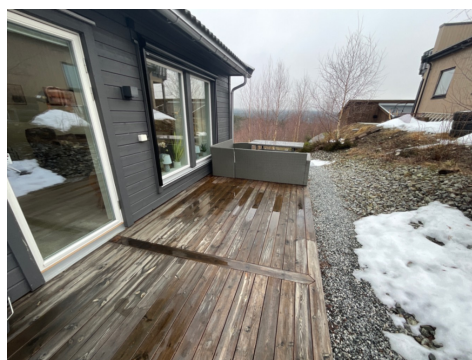
### ! TG 1 Balkonger, terrasser og rom under balkonger

Fra stue/kjøkken er det adgang til terrasse på 20 kvm.

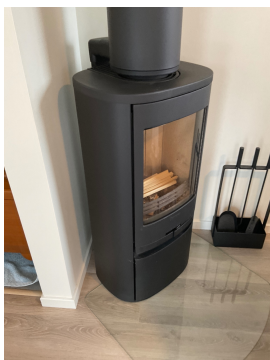
## ! TG 2 Pipe og ildsted

Peisovn med glassfelt i stue/kjøkken.

Med bakgrunn i det balanserte anlegget forekommer det at røyk kommer ut når man fyrer.

Ytterligere undersøkelser må gjøres med fagfolk.

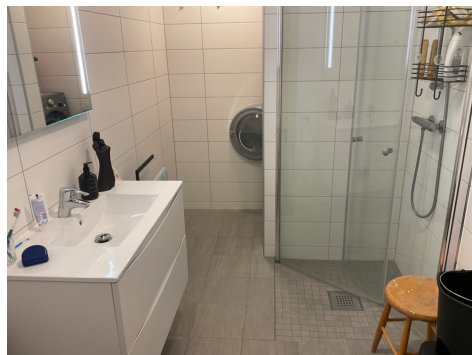
### 1. ETASJE > BAD/VASKEROM

Bad/vaskerom fra byggeår.

Det foreligger kontrollerklæringer fra utbygger hos kommunen ifm oppføring.

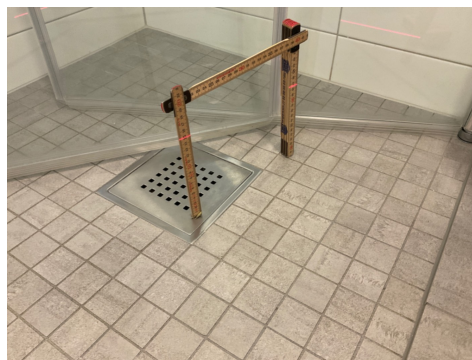
## ! TG 1 Overflater Gulv

Flislagt gulv med elektriske varmekabler. Fallforhold til sluk er målt til ca. 35 mm fra topp membran til topp av slukrist.

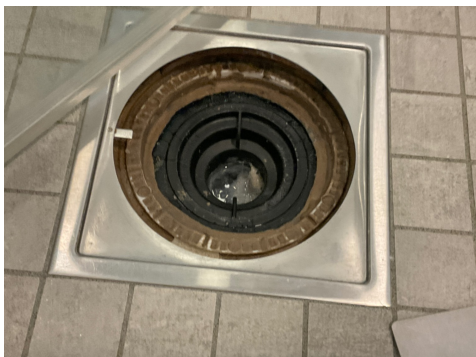
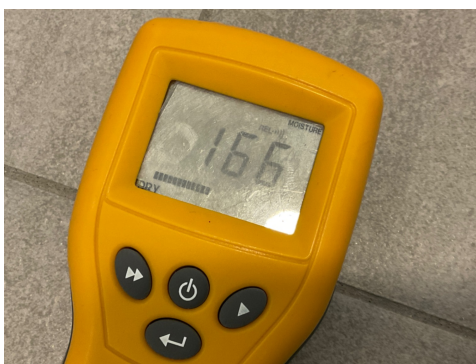
## ! TG 1 Sluk, membran og tettesjikt

Plastsluk.

Fuktmåler viser normale verdier.

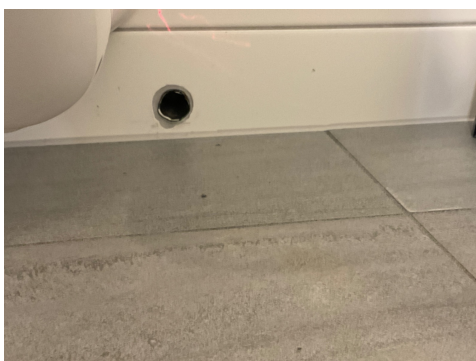
### ! TG 1 Sanitærutstyr og innredning

Rommet har innredning med nedfelt servant, veggfestet toalett, dusjhjørne og opplegg for vaskemaskin.

Drensåpning er korrekt etablert i sistene iht. forskrifter.

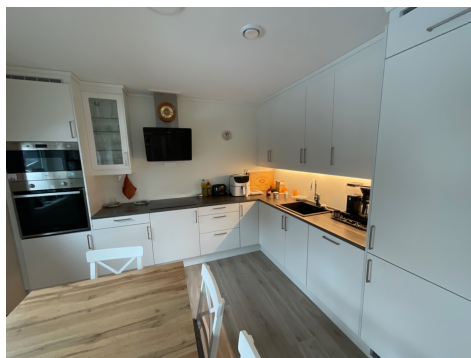
#### ! TG 1 Overflater og innredning

Kjøkkeninnredning fra byggeår.

Kjøkkenet har slette fronter og laminat benkeplate. Integrert komfyr, induksjonstopp, mikrobølgeovn, kjølfrysenskap og oppvaskmaskin.

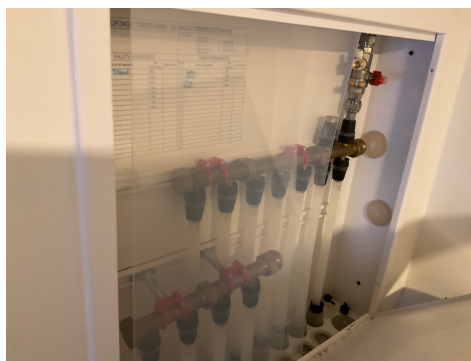
### ! TG 1 Vannledninger

Vannrør av pex (rør-i-rør) og flexislange.

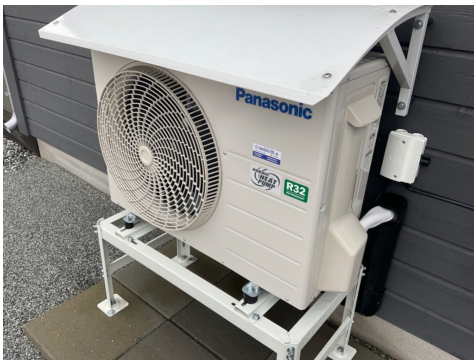
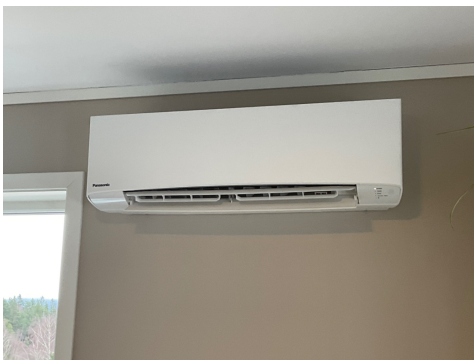
## ! TG 0 Andre VVS-installasjoner

Varmepumpe fra 2022.

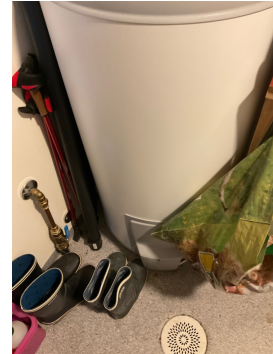
## ! TG 1 Varmtvannstank

Varmtvannsbereder på 200 liter fra byggeår. Montert i utvendig bod.

Det er avrenning via sluk i rommet og bereder er tilkoblet egen koblingsboks iht. forskrifter.
