Grev Wedels gate 8A, 3111 TØNSBERG

**Lys og rommelig 3-roms leilighet  
midt i byen | Heis | Balkong

# Tilstandsrapport

gnr. 1002, bnr. 45, snr. 5

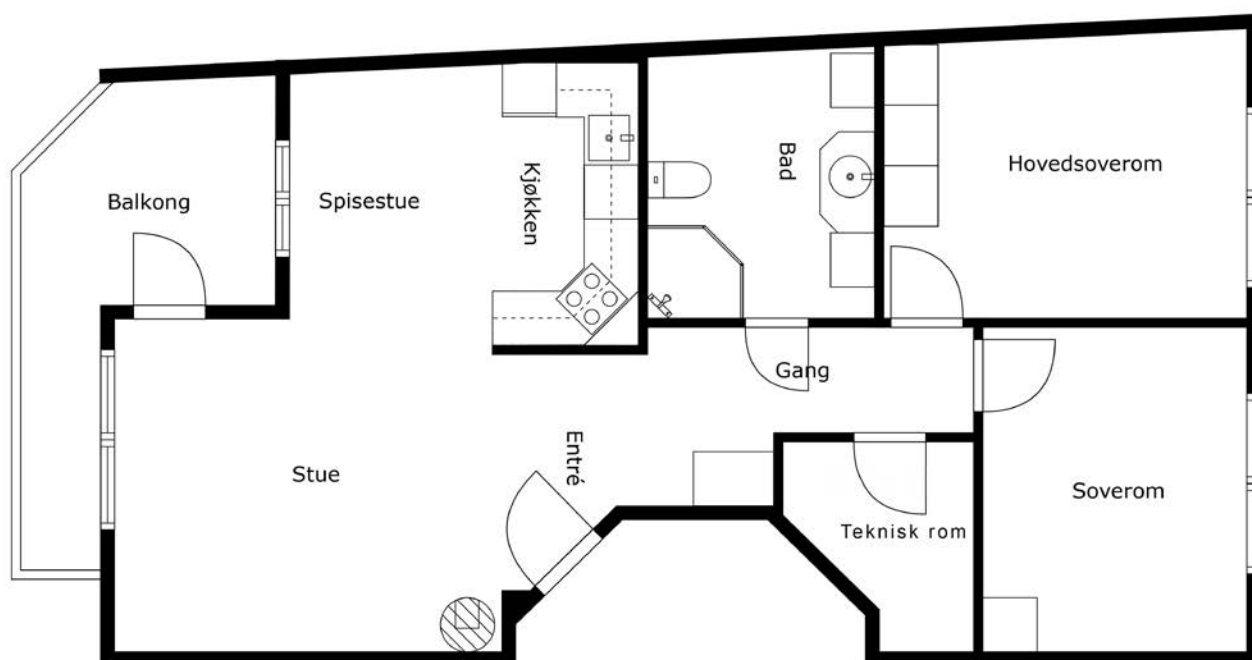
# Plantegning

Mål Beregnes Med Cubicasa- Teknologi. De Anses Å Være Meget Pålitelige, Men Ikke Garanterte.

Plantegningen er ikke i målestokk og noe avvik kan forekomme.  
Megler/selger tar ikke ansvar for evt. feil.

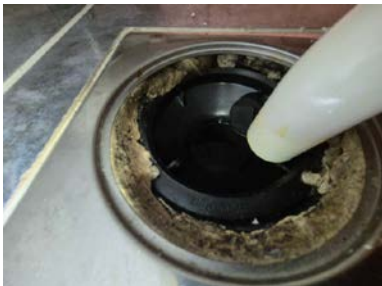
## 2. ETASJE > BAD/VASKEROM

### TG 2 Sanitærutstyr og innredning

- Det er ikke påvist tilfredsstillende løsning for å synliggjøre lekkasje fra innebygget systerne.

- Ved implementering av innebygget systerne var det ikke krav om lekkasjesikring, konstruksjonen bør jevnlig observeres.
