Velkommen til Galeioddveien 40!

Galeioddvegen 40, Kragerø

Enebolig
Galeioddveien 40, 3770 KRAGERØ
KRAGERØ kommune
gnr. 33, bnr. 81

Befaringsdato: 27.06.2024 Rapportdato: 01.07.2024 Oppdragsnr.: 12441-1909 Referansenummer: TI1176

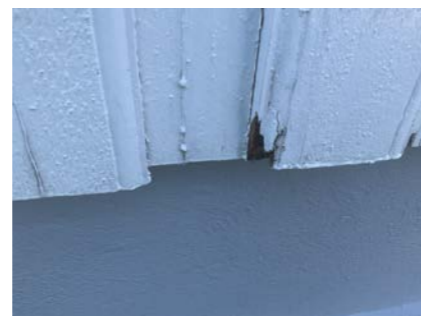
- Det er ingen eller liten lufting i nedre kant av kledning mot grunnmur.
- Det er påvist spredte råteskader i bordkledningen.

Noe råte i kledning er påvist.

- Råteskadet trekledning må skiftes ut.

Det bør planlegges å skifte kledning på vegg.

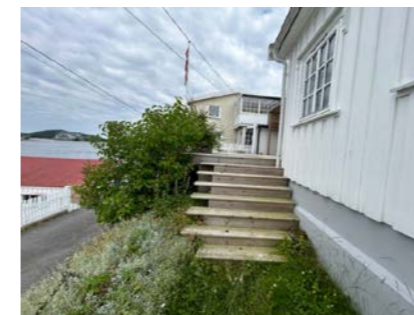
Trapp til terrasse.

- Rekkverk må monteres for å lukke avviket.

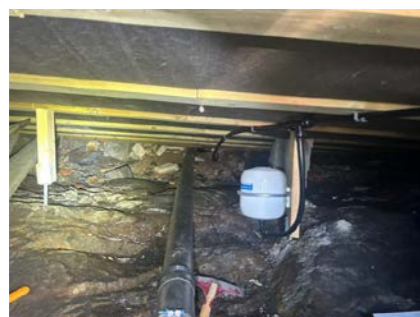
Kjelleren har tegn på litt høye fuktverdier (hengende kukonger).

Krypekjeller

- Andre tiltak:
- Bedre ventilering må etableres.

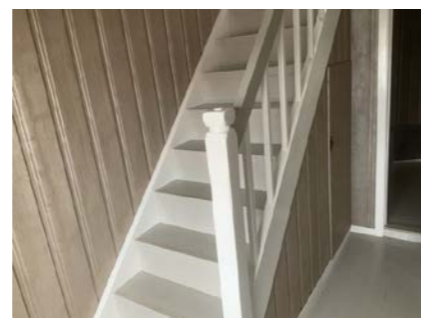
Trapp til loft

- Det er ikke krav om utbedring av rekkverkshøyder opp til dagens krav.

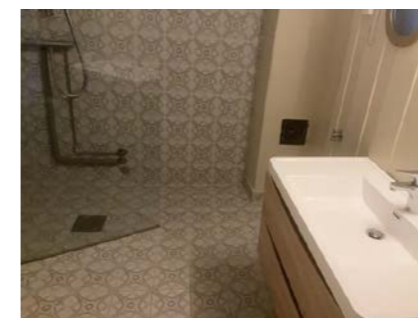
Våtrom/innredninger.

- Det er uegnete materialer i våtsoner
- Panel på vegg har brekkasjeskader.

Det anbefales å utbedre brekkasjeskader.

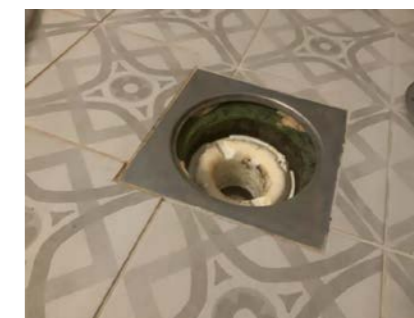
Sluk av plast.
Membran av smøremembran.

Sluk med synlig membran.

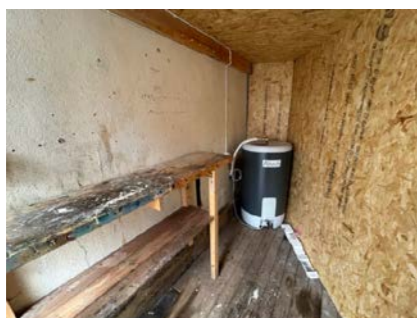
Bereder er plassert i bod.

- Det bør etableres tilfredsstillende avrenning eller lekkasjesikring ved varmtvannstank.
