Prestmosvegen 13 J, 2030 NANNESTAD

**Pen og velholdt 3-roms  
selveierleilighet med koselig  
balkong og sentral beliggenhet -  
fjernvarme inkl. i felleskost.!**

| Tilstandsrapport ..... | 36 |

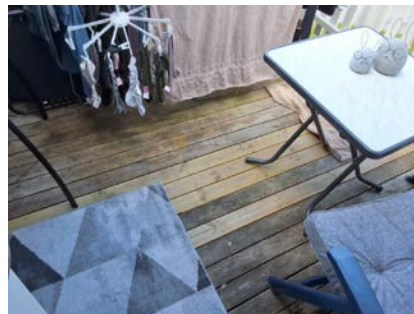
Avvik: Rekkverket er for lavt i forhold til dagens krav til rekkverkshøyder. Det er oppsprukket og værslitte terrassebord.

- Rekkverket er for lavt i forhold til dagens krav til rekkverkshøyder.
- Det er avvik:

- Tiltak:
- Det er ikke krav om utbedring av rekkverkshøyde opp til dagens forskriftskrav.

Det må påregnes overflatebehandling av terrassebord.

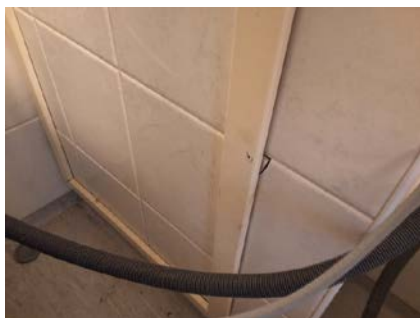
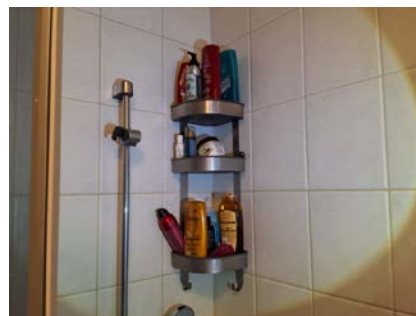
Avvik: Det er påvist sprekker i fliser. Det er sprekt flis ved luke. Hylle i dusjsonen er festet med skruer. Det er derfor usikkert om membran/tettesjikt punktert.

- Det er påvist sprekker i fliser.

- Fliser må skiftes.
- Andre tiltak:

Hullene må tettes

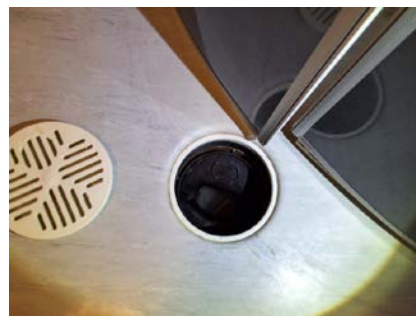
- Det er påvist at gulvoverflaten har sprekker.
- Det er påvist avvik i fallforhold til sluk i forhold til krav i forskrift på byggetidspunktet.

Det er sprekk i belegg ved dør.

- Sprekker i et vinylbelegg kan føre til at vann trekker ned i gulvkonstruksjonen med påfølgende fukt/råteskader.

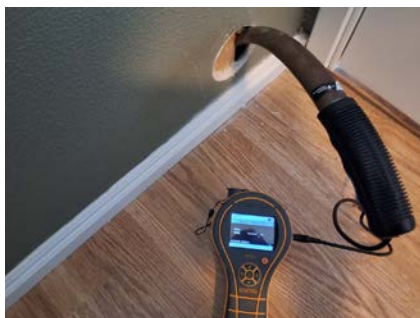
Hulltaking er foretatt uten å påvise unormale forhold. Hulltaking er foretatt i soverom. Fuktkvotemåling (vekt%) i konstruksjonen ble målt til under 6%.

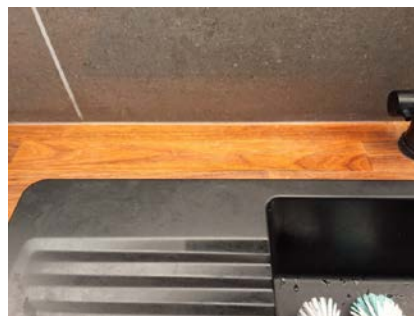
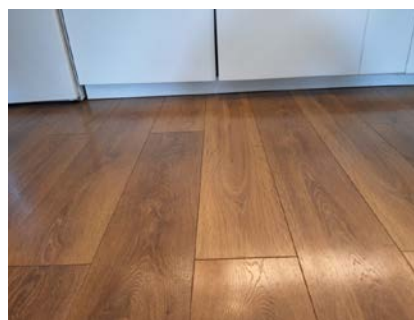
Avvik: Det er ikke montert komfyrvakt i kjøkkenet som er krav på dette kjøkkenet ut ifra alder. Det er svelling i benkeplate bak vask. Sokkel er løs.

- Komfyrvakt må monteres.

Benkeplaten må byttes  
Sokkel må festes

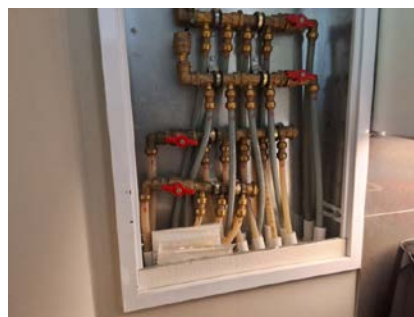
Innvendige vannledninger er av plast (rør i rør). Det er besiktiget i rørskap.
