Tilstandsrapport

Boligbygg med flere boenheter
-

Ferjestedsveien (H0102) 24, 1606
FREDRIKSTAD
-

Befaringsdato: 04.10.2024

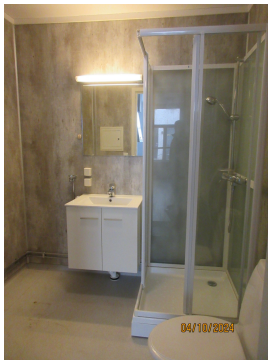
Rommet har innredning med nedfelt servant, veggspil samt lysarmatur m/el stikk. Gulvmontert toalett, dusjkabinett og opplegg for vaskemaskin.

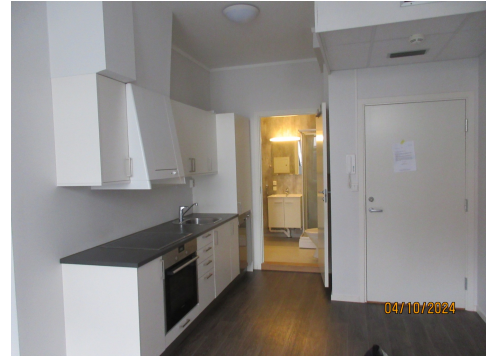
Tidsmessig innredning med slette malte fronter, laminat benkeplate med nedfelt stål vaskekum. Integrerte hvitevarer, kjøøl/fryseskap, oppvaskmaskin, komfyr og platetopp. Montert komfyrvakt og vannstoppeventil.

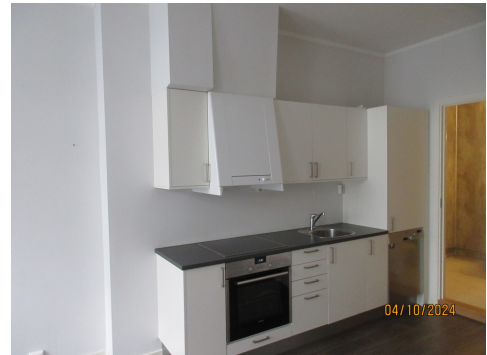
Det er mekanisk avtrekk. Leiligheten har avtrekk (kjøkken og bad) styrt via bryterpanel og kjøkkenventilator.

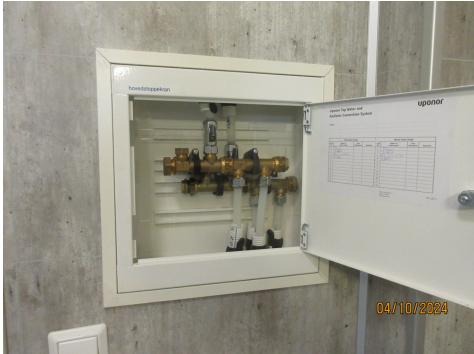
Innvendige vannledninger er av plast (rør i rør). Det er besiktiget i rørskap.

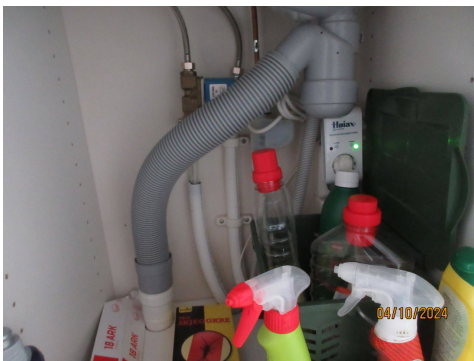
Det er avløpsrør av plast.

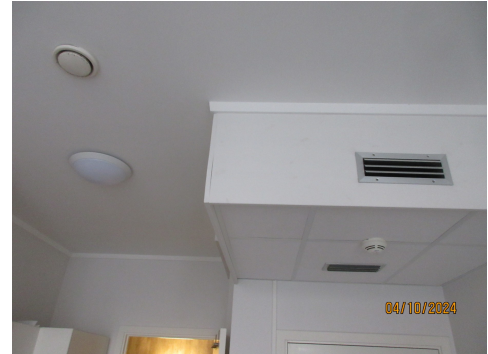
Fellesanlegg, fjernvarme for vannbåren varme med varmekonvektor til luftvarme i leiligheten og fellesanlegg for forbruksvann.

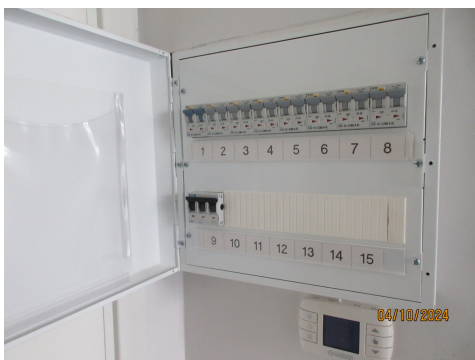
El anlegg fra ombygging 2015. El skap med 40A hovedsikring og 8 fordelingskurser med automater.

Tilstandsgrad settes ikke på el anlegg, da undertegnede ikke har autorisasjon eller kompetanse til vurdering av el installasjoner. Enkel gjennomgang av fagpersonell anbefales.
