Gamle Trysilveg 18, 2413 ELVERUM

**Stor og flott 3-roms selveiet  
hjørneleilighet fra 2018. Solrik  
innglasset balkong mot syd. Heis,  
garasjeplass m/lader og bod.**

| Tilstandsrapport ..... | 36 |

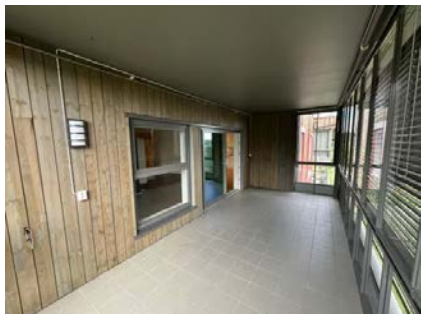
### 6.1 Balkong, terrasse, platting

| Type | Balkong |
|---|---|
| Det er etablert en innglasset balkong med adkomst fra stue. Flislagt gulv. Vegger med trepanel. | |
| Ingen vesentlige avvik eller skader ble registrert. | |

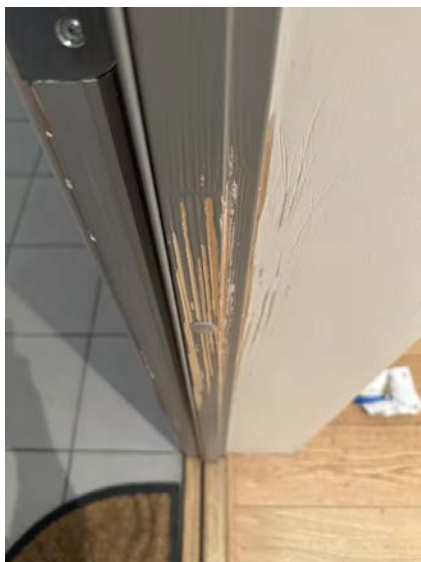
### 6.2 Vinduer og dører

| Beskrivelse | |
|---|---|
| Brann- og lydklassifisert ytterdør med kikkehull. Laminerte innerdører med 3 speil. | |

| Beskrivelse | |
|---|---|
| Overflatebehandling må påregnes. | |

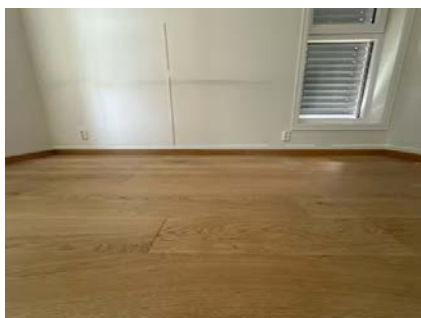
## 6.3 Etasjeskille og gulv på grunn

| Type | Betongdekke |
|---|---|
| Etasjeskille i betong. | |
| Med bruk av nivelleringslaser ble det registrert totalt avvik i stue på 17 mm, i tillegg til lokale skjevheter. | |
| Tilstandsgrad 2 gis med bakgrunn i standardens krav til godkjente måleavvik. | |
| Det registreres stedvis mindre sprekker mellom gulvlist og gulv. | |

| Type | Betongdekke |
|---|---|
| For å få tilstandsgrad 0 eller 1 må høydeforskjeller rettes opp. Det vil imidlertid sjelden være økonomisk rasjonelt som et enkeltstående tiltak i en bolig som dette. Dersom boligen en gang skal renoveres, kan man vurdere slike tiltak. | |

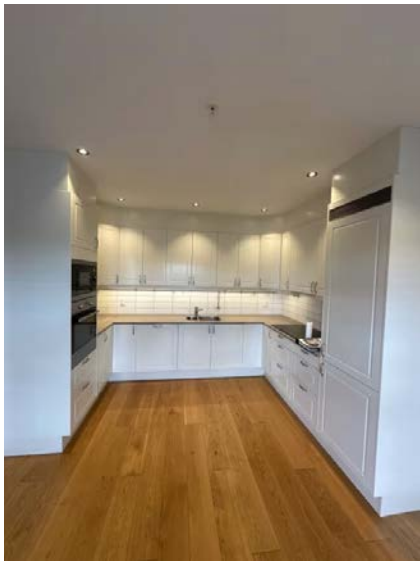
## 6.4 Kjøkken

Innredningen vurderes å være i funksjonell tilfredsstillende stand og ingen symptom på fukt eller skader ble påvist i utsatte soner.

Avtrekk funksjonstestet med tilfredsstillende avtrekksfunksjon. Vifte må rengjøres.

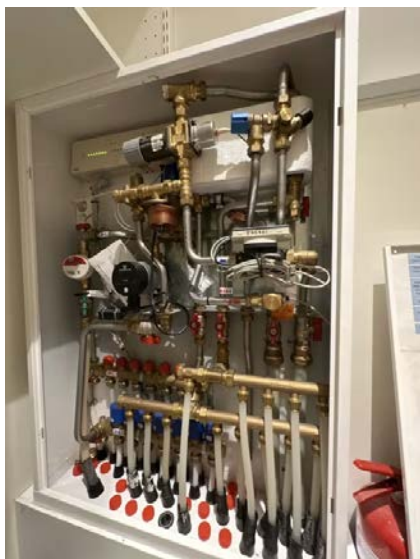
## 6.7 Vannledninger

| Vannrør med rør i rør system fra fordelerskap plassert i teknisk rom og frem til sanitærinstallasjoner på badetrom og kjøkken. | |

| <p>Ingen avvik eller skader ble registrert, generelt anbefales regelmessig testing av hovedstoppekran for å kontrollere at den stenger ved en eventuell lekkasje.</p> <p>Kontrollen er avgrenset til innvendig i leiligheten, og kontrollen stopper ved veggjennomføringer. Resterende er borettslaget sitt ansvar.</p> <p>Funksjon og tilstand må vurderes av fagmann.</p> | |

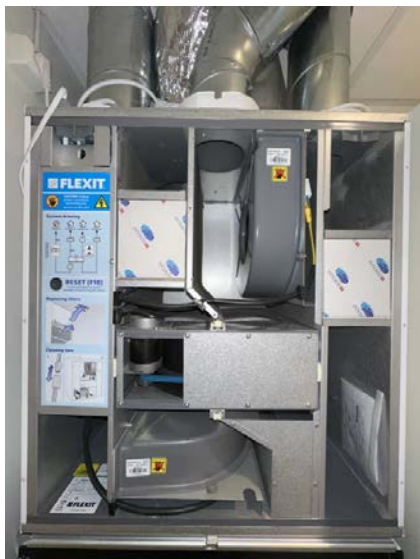
## 6.10 Ventilasjon

Balansert ventilasjon. Aggregatet er plassert på teknisk rom.

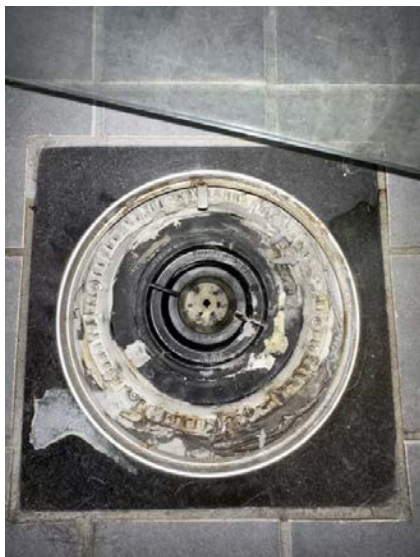
## 6.11 Våtrom: Bad 1

Ingen symptomer på skader ble registrert på befaringsdagen.

Det er ikke etablert noen dreksåpning for synliggjøring av eventuelle lekkasjer fra innebygd systerne. Eier foreviste dokumentasjon på godkjent løsning uten dreksåpning (TECE sealbag).

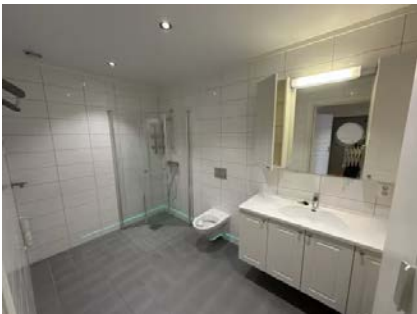
## 6.12 Våtrom: Bad 2

Ingen symptomer på skader ble registrert på befaringsdagen.

Det er ikke etablert noen dreksåpning for synliggjøring av eventuelle lekkasjer fra innebygd sisterner. Eier foreviste dokumentasjon på godkjent løsning uten dreksåpning (TECE sealbag).

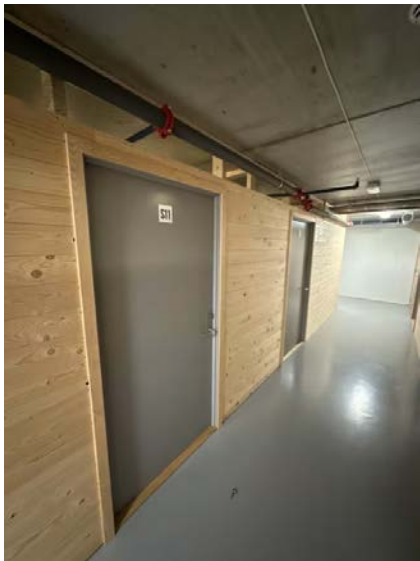
### 6.14 Øvrig: Parkering og bod i kjeller

Parkeringsplass med elbillader i felles parkeringskjeller. Plass merket S11.

Bod i kjeller med adkomst via fellesareal. Bod merket med S11. Støpt gulv. Vegger i betong og bindingsverk. Himling av betong. Slett ytterdør.
