Rådhusveien 5, 1940 BJØRKELANGEN

**Hyggelig, romslig 3-roms med god planløsning, rekkegarasje, balkong og heisadkomst. Pent, felles atrium. Meget sentralt!**

# Tilstandsrapport

## LEILIGHET

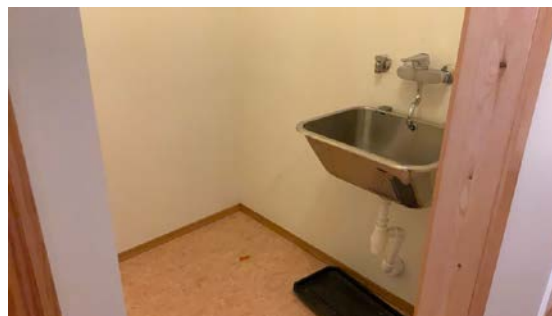
### 2. ETASJE > VASKEROM

## TG 0 Tilliggende konstruksjoner våtrom

Hulltaking er foretatt uten å påvise unormale forhold.  
Hulltaking ble foretatt i vegg fra gang mot vaskerommet.  
Det ble målt relativ luftfuktighet i vegg og det ble gjort visuell inspeksjon.

Det ble ved målinger og visuell inspeksjon ikke påvist tegn på fuktskader.

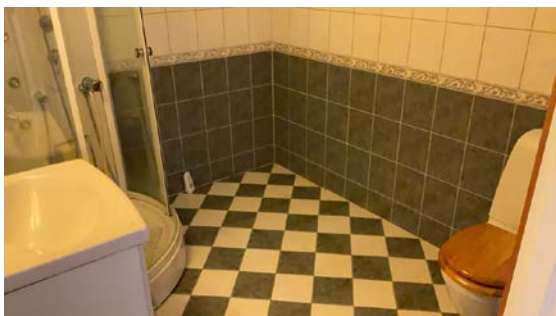
## 2. ETASJE > BAD/WC

### 1 TG 2 Overflater vegger og himling

- Overvåk tilstanden jevnlig. For å få tilstandsgrad 0 eller 1 må tettesjiktet skiftes ut, men tidspunktet for når dette er nødvendig er vanskelig å si noe om.
- Det er viktig å merke seg at levetiden til en membran varierer basert på kvalitet, installasjon og bruk. Eldre membraner kan bli sprø og sprekke opp, noe som fører til at de mister sin vanntettende funksjon. Dette kan resultere i vannlekkasjer gjennom vegger og gulv og fuktskader.

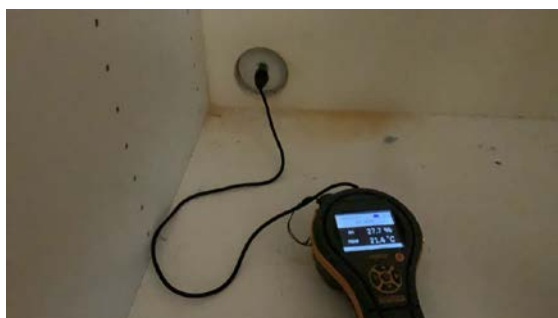
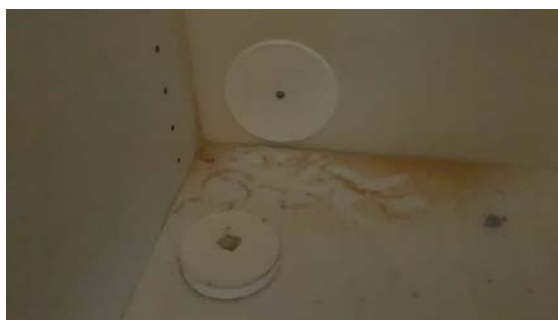
### 2. ETASJE > KJØKKEN

Kjøkkeninnredning består av: Benkeskap og overskap med folierte skrog og 1-speils hvite fronter. Laminat benkeplate med nedfelt oppvaskkum av metall. Fliser på vegger over benk. Ventilator med avtrekk. Integrert platetopp, stekeovn og kjøl-/fryseskap. Oppvaskmaskin. Innredningen er fra byggeåret. Vurdering av avvik: Det er påvist skader på overflater/kjøkkeninnredning utover normal slitasjegrad. 1 skuff med skjærefjøl er defekt. Det er stedvis slitasjemerker, svelleskader mm. på innredningen. Det er riss i flisfuger på vegg over benken. Det er stor slitasje på parkettgulvet.

- Det må påregnes lokal utbedring/utskiftning.

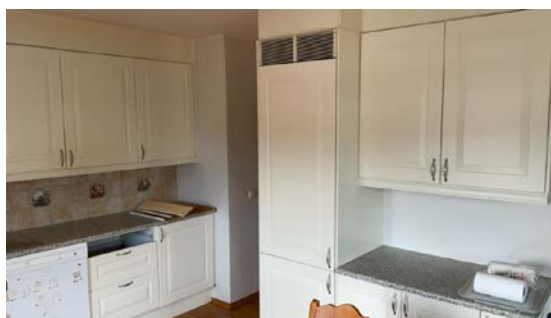
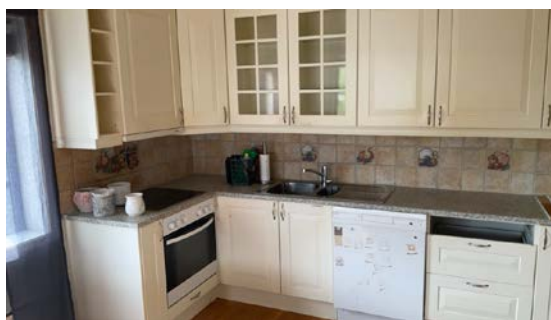
### 2. ETASJE > KJØKKEN

#### 1 TG 1 Avtrekk
