Tilstandsrapport

Boligbygg med flere boenheter

Sjørengkaia 75 , 0194 OSLO

Befaringsdato: 20.04.2026

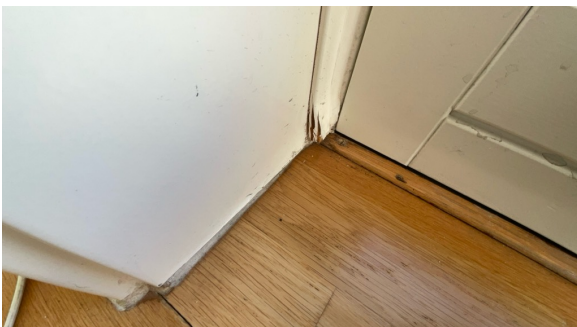
! TG 2 Dører

TG 2 pga: Den ene balkongdøren kan ikke låses.

Ved balkongdør har det oppstått en liten fuktskade på list.

Det må påregnes å reparere låsen til den ene balkongdøren, og skifte list med fuktskade.

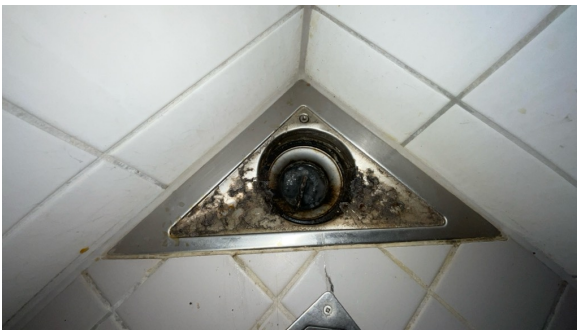
! TG 2 Sluk, membran og tettesjikt

Det er stålsluk i hjørnet i dusjen.

- Mer enn halvparten av forventet brukstid er passert på membranløsningen.

Klemring og membran er ikke synlig på denne type sluk/ utførelse.

- Overvåk tilstanden jevnlig. For å få tilstandsgrad 0 eller 1 må tettesjiktet skiftes ut, men tidspunktet for når dette er nødvendig er vanskelig å si noe om.
