Løkkeveien 174, 3748 SILJAN

**FARRIS - Flott og innholdsrik  
fritidseiendom med stor, usjenert  
tomt. Egen brygge med båt plass.  
Bilvei helt frem.**

# Tilstandsrapport

# gnr. 32, bnr. 55

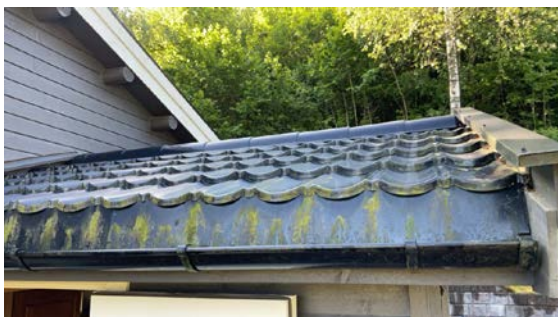
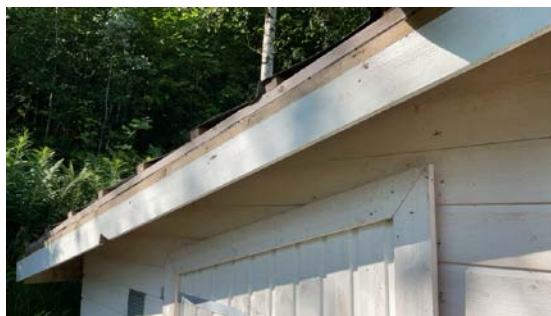
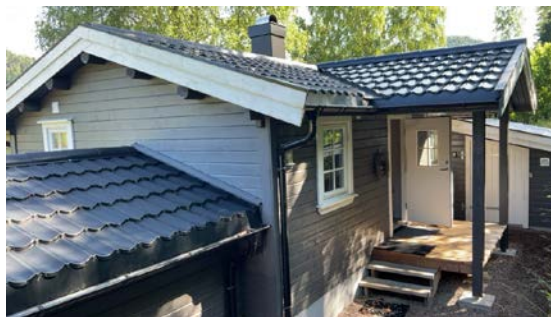
- Tiltak:

Taktekke trenger vask.

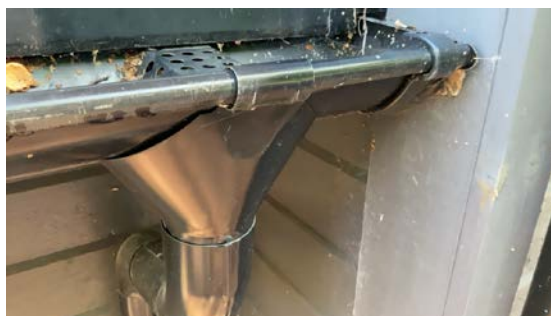
### Nedløp og beslag

Takrenner, beslag og nedløp av lakkert stål.

- Det mangler snøfangere på hele eller deler av taket, men det var ikke krav om dette på byggemeldingstidspunktet.

Det må monteres snøfangere for å oppfylle byggeårets krav.

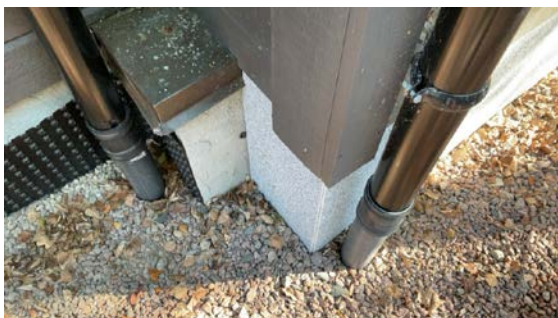
## TG 2 Veggkonstruksjon

Veggene har tømmerkonstruksjon kledd utvendig med dobbeltfalskledning.

- Det bør foretas tiltak for å bedre lufting av kledningen.
- Uten tilstrekkelig lufting bak bordkledningen kan fuktighet som trenger inn bak bordene eller gjennom veggen innenfra ikke tørke opp. Dette skaper ideelle forhold for råtesopp og muggvekst.

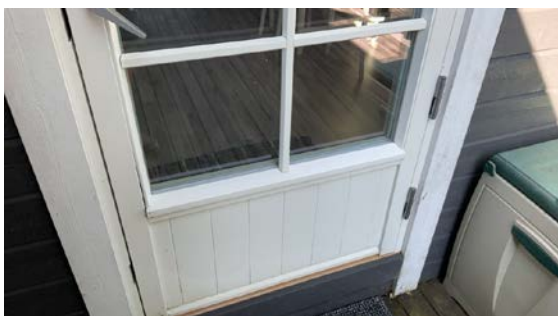
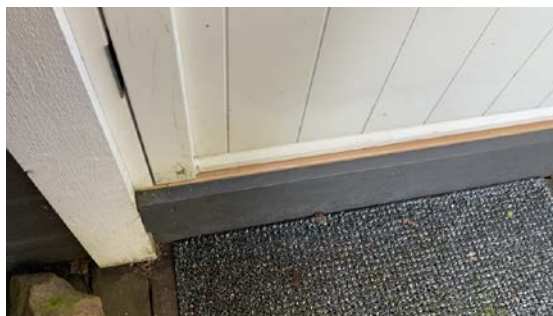
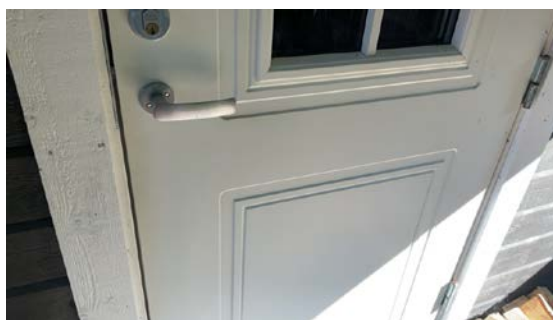
## ! TG 3 Balkonger, terrasser og rom under balkonger

Balkong ut fra kjøkken på 20,5 m<sup>2</sup>. Det ble målt 30 mm skjevheter på gulv.  
Rekkverkshøyde ble målt til 75 cm.  
Balkong m/overbygg på 6,8 m<sup>2</sup>.  
Balkong på anneks 10 m<sup>2</sup>.

Oppretting av balkong må påregnes.  
Dagens krav på rekkverkshøyde er 100 cm.

Kostnadsestimat: 10 000 - 50 000

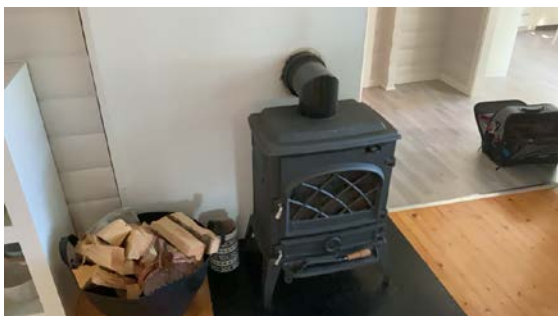
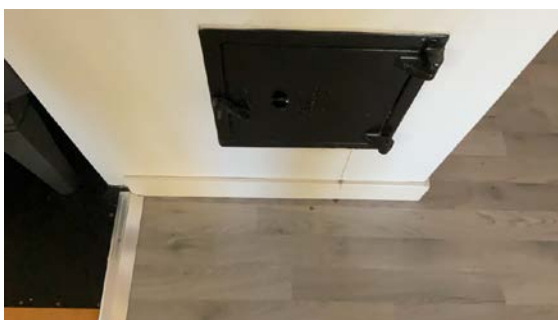
## ! TG 2 Rom Under Terreng

- Det er påvist indikasjoner på noe fuktgjennomtrenging inn i kjellermur.

- Det påviste fuktnivå gir grunn til å overvåke konstruksjonen jevnlig for å se utvikling over tid, og eventuelt foreta tiltak for å unngå fuktskader.

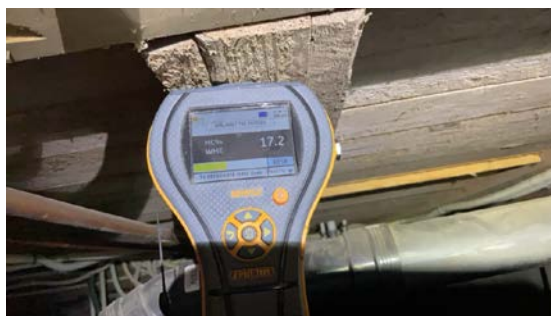
## ! TG 2 Kryp Kjeller

Fritidsboligen har krypkjeller under trebjelkelag og stubbgulv. Det ble oppservert musefeller i krypkjeller.

- Det er ikke tilfredsstillende ventilering av krypkjeller.
- Det er stedvis påvist fuktnivå som tilsier at konstruksjonen kan ha fuktskader.
- Det er manglende fuktsperre på bakken.

Ytterligere undersøkelser må foretas for å få kartlagt tilstanden og omfanget på eventuelle skader.

Fuktsperre på bakken bør etableres.

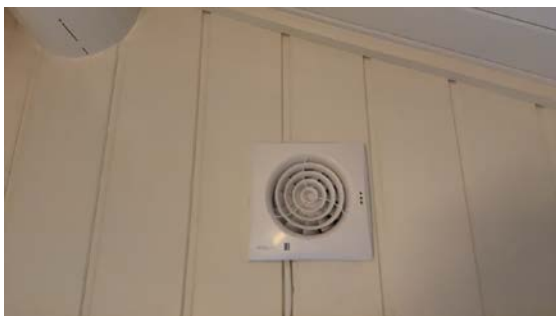
## ! TG 1 Tilliggende konstruksjoner våtrom

Hulltaking er ikke foretatt da det ikke er fysisk mulig pga tilliggende konstruksjoner. Det ble ikke observert tegn til fukt på bad på befaringsdagen. Det ble benyttet fuktmåler på overflater. Vegg mot bad er oppført i maskinlaftet plank.

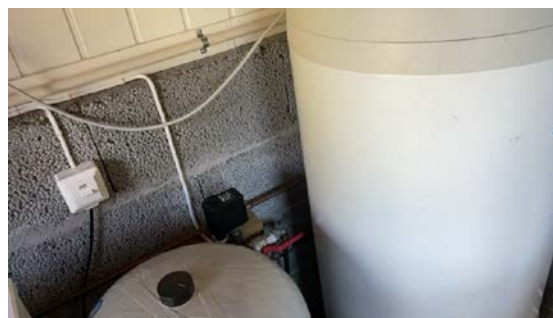
### TG 2 Elektrisk anlegg

Det mangler samsvarserklæring på arbeidene. Arbeid på det elektriske anlegget er utført av fagfolk, men jeg vil likevel anbefale en gjennomgang.

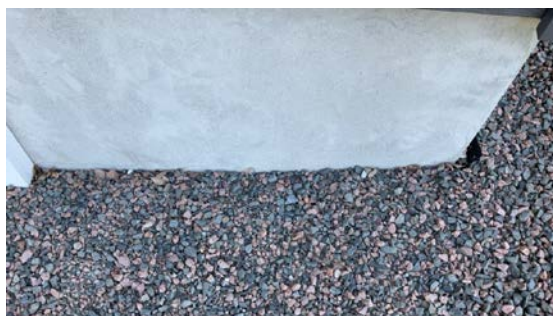
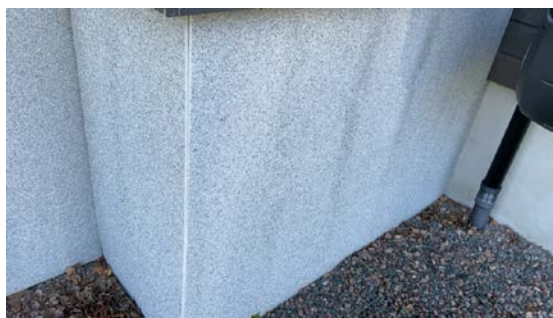
### TO 1 Grunnmur og fundamenter

Grunnmur av lecablokker og søyler.

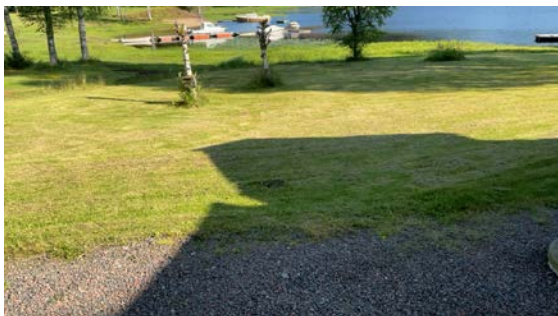
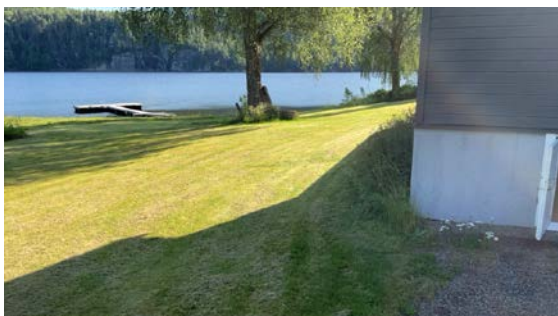
## ! TO 1 Utvendige vann- og avløpsledninger

Avløpsrør av plast og vannledning av plast. Mini renseanlegg, vann fra borehull.

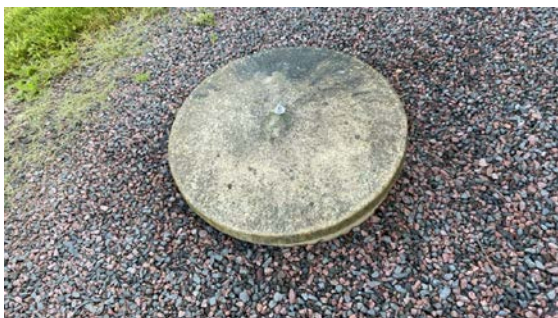
## ! TO 1 Septiktank

Mini renseanlegg.
