# Lys og velholdt 2-roms i 5. etg m/ heis | Oppgradert bad og kjøkken i 2021

Befaringsdato: 13.01.2026

Rapportdato: 21.01.2026

## 2-ROMSLEILIGHET I 5.ETASJE

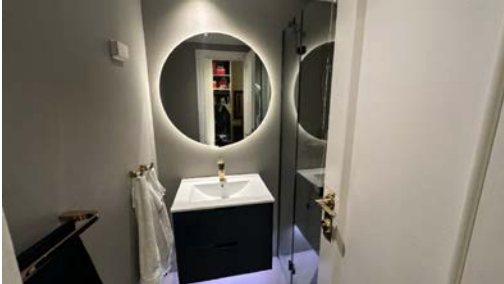
## 5. ETASJE > BAD

Så lenge den nederste membranen er korrekt klemt mot sluket, og den øvre ikke er klemt til noe, vil eventuell kondensfukt kunne ledes til sluket via den underliggende membranen.

- Tiltak - Ved fremtidig oppgradering bør hele våtrommets oppbygning gjennomgås og dokumenteres.
- Konsekvens - Eldre underliggende konstruksjoner kan ikke lenger garanteres tette eller funksjonelle som følge av alder.
- Tiltak – Ved fremtidig oppgradering bør det vurderes å etablere ett helhetlig og entydig tettesjikt, utført etter gjeldende våtromsnorm, for å sikre forutsigbar fuktsikring.
- Konsekvens – To tettesjikt kan medføre risiko for fukt eller kondens mellom lagene på sikt.
- Konsekvens - Uten dokumentasjon på tidligere tiltak, utført før nåværende eiers periode, kan hverken utførelse av tettesjikt eller løsninger rundt rørføringer bekreftes.

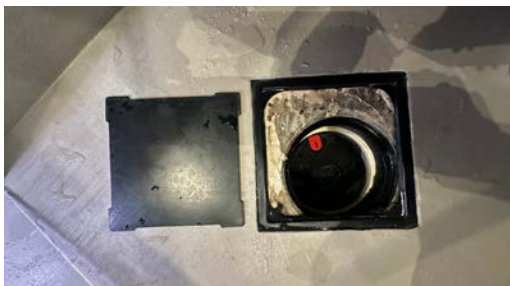
## 5. ETASJE > BAD

Det ble rutinemessig utført overflatesøk etter fukt i dusjonens vegger ved befarings, ved bruk av fuktindikator (Protimeter MMS).  
Det ble ikke registrert indikasjoner på fukt i kontrollerte flater.

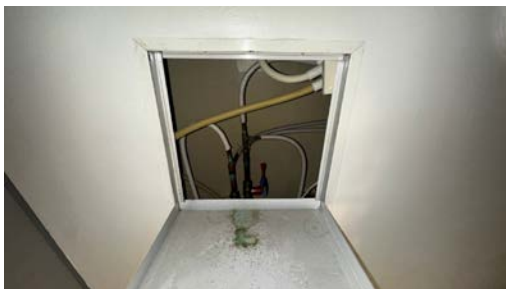
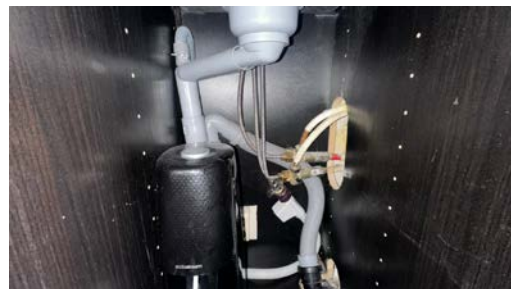
## TG 1 Avløpsrør

Interne og synlig avløpsrør i plast og støpejern, ført til felles rørføringer.
