# Toppleilighet med to balkonger og gode solforhold!

Befaringsdato: 08.03.2025

# Tilstandsrapport

## 3-ROMS LEILIGHET I 6.ETASJE MED BALKONGER

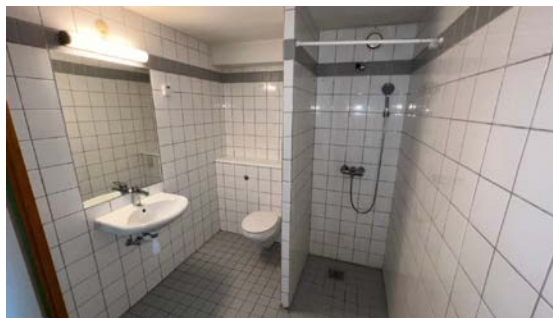
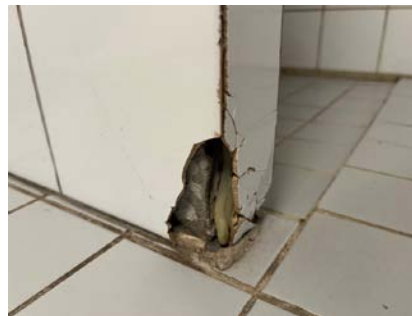
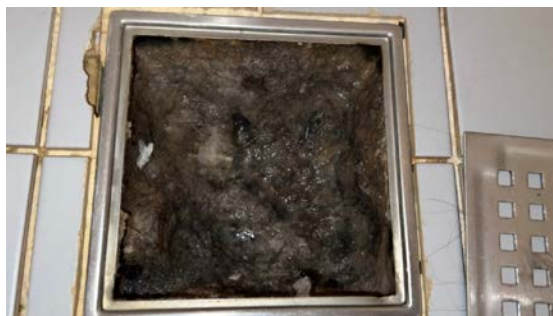
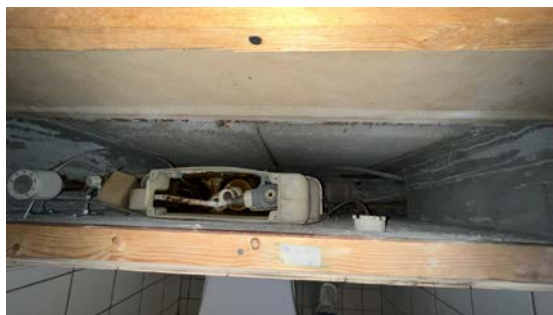
## 6. ETASJE > BAD

Ujevnt fall, løse fliser, sprukkene/knuste fliser (vegg & gulv), riss i fuger, mangende dreneringshull. Det er ikke smurt membran bak innkassing til sletter, noe som resulterer i brudd på membran i våt sone.

- Våtrommet må totalrenoveres. Alle forhold med tettesjikt, våtsone, sluk m.m. må dokumenteres.

**Kostnadsestimat: Over 300 000**

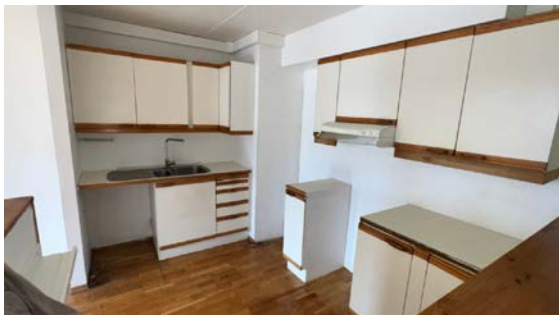
- Det er påvist at overflater/kjøkkeninnredning har omfattende skader.

Det er påvist store skader og generell høy slitasjegrad på kjøkkenet. Både svelling i innredning og benkeplate.

- Det må foretas full utskifting av overflater/innredning.

**Kostnadsestimat: 100 000 - 300 000**

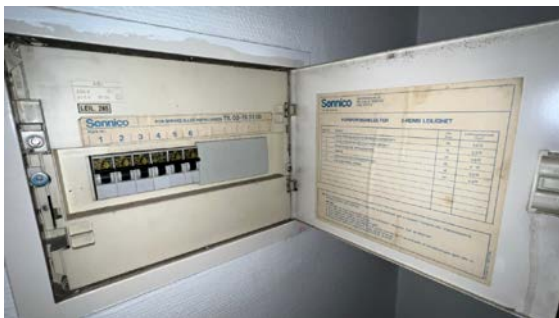
Kostandsestimatet tar kun høyde for en utvidet EL-kontroll, samt mindre utbedringer. Det er blant annet registrert stikkontakter som ikke er tilstrekkelig festet. Det kan

**Kostnadsestimat: 10 000 - 50 000**
