# Tilstandsrapport

📍 Osterhaus' gate 10, 0183 OSLO

# gnr. 208, bnr. 505, snr. 14

Befaringsdato: 15.04.2024

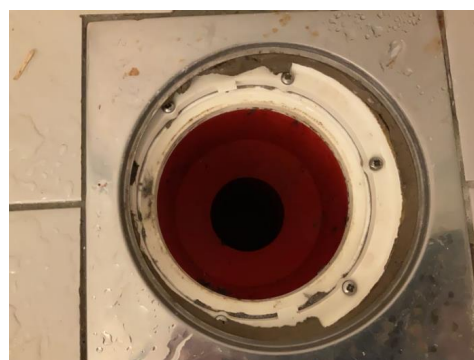
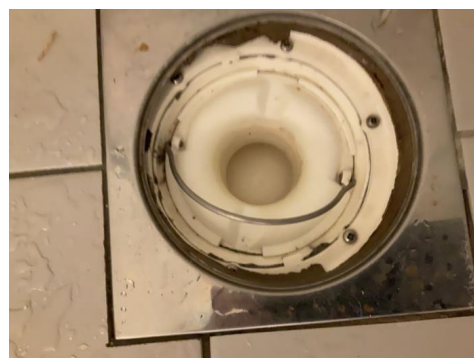
#### ! TG 1 Sluk, membran og tettesjikt

Plastsluk med klemring for innfestning av membran og uttagbar vannlås for rens og inspeksjon. Membranløsning ikke mulig å konstatere visuelt. Forholdet sett separat gis TG 2 iht NS 3600.

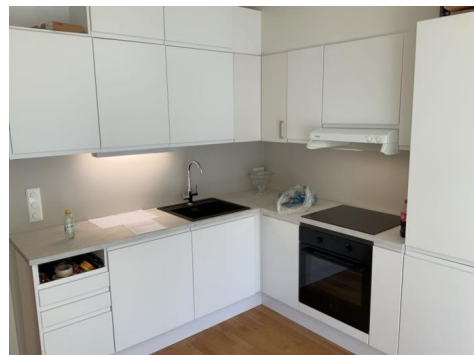
### ! TG 1 Overflater og innredning

HTH kjøkken fra 2024. Glatte fronter. Laminert benkeplate med integrert kjøkkenkum. Malt vegg over kjøkkenbenk. Integrerte hvitevarer med innfelt platetopp i benkeplate, oppvaskmaskin, komfyr og kjøl/frys.

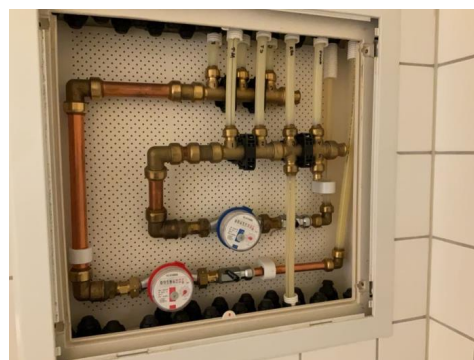
Fordelerskap i bad

Innvendige vannledninger er av plast (rør i rør). Det er besiktiget i rørskap.

Merk: Det mangler kursfortegnelse i fordelerskap.

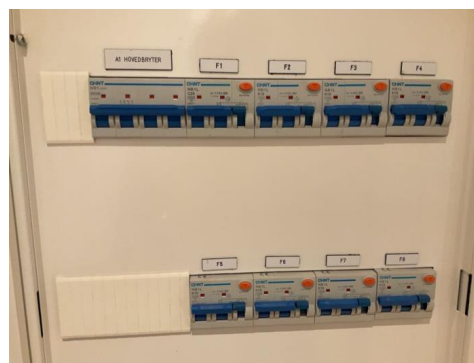
Automatsikringer i sikringsskap. OV vern på 40 amp.
