**Salgsobjekt:** Enebolig  
**Eierform:** Eiet  
**Byggeår:** 1959  
**BRA-i/BRA Total** 139/155 kvm  
**Tomtstr.:** 622 kvm  
**Soverom:** 5  
**Antall rom:** 7  
**Gnr./bnr.** Gnr. 11, bnr. 165  
**Oppdragsnr.:** 1411260042

# Flott nyoppusset enebolig med praktfull utsikt! Kjellerstue - 2 bad - 5 gode soverom - Garasje -

Befaringsdato: 19.02.2026

Rapportdato: 23.02.2026

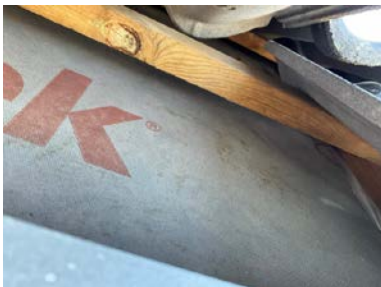
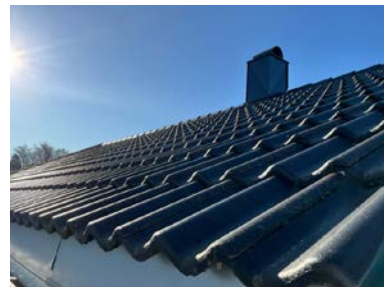
Takrenner, nedløp og beslag av metall. Tilstandsgrad er satt på bakgrunn av synlige deler av takrenner og beslag i bunn av dørene, øvrige deler er dekket av snø og må inspiseres nærmere når taket er fritt for snø. Avvik på beslag kan gjøre at vann og fukt kommer inn i bygget.

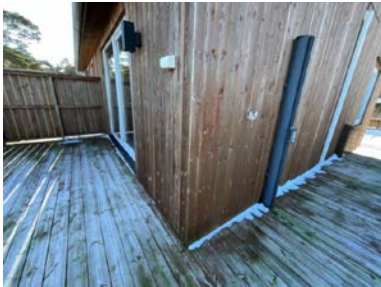
Kledning som står nærme terrenget vil ha økt behov for behandling og med fare for fukt og råte i kledningen og bakenforliggende konstruksjoner. Avviket gjelder kun deler av boligen. Bør holdes fritt for snø da dette kan renne inn mellom bordene og videre inn i veggene med fare for fuktskader.

Stående bord uten fals.

- Lokal utbedring bør foretas for å øke avstanden mellom terreng og bordkledning.

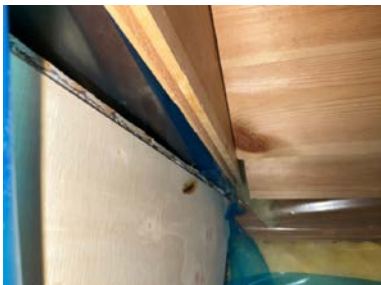
Det er registrert luftet undertak på bygget ved å løfte opp en stein. Sannsynligvis er det samme undertak på hele bygget. Nærmere undersøkelser anbefales når det er mulig å bevege seg ut på taket.

Plast på innsiden.

- Det må gjennomføres ytterligere undersøkelser.
- Innhent dokumentasjon, om mulig.

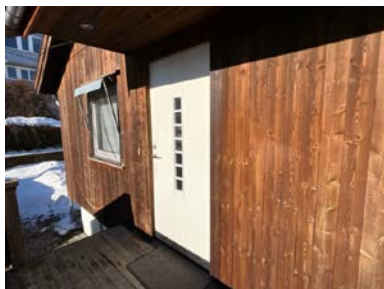
Veranda med utgang fra stue. Dekke av terrassebord. Rekkverk av tre.  
Nye fundamenter under veranda ved inngangspartiet.

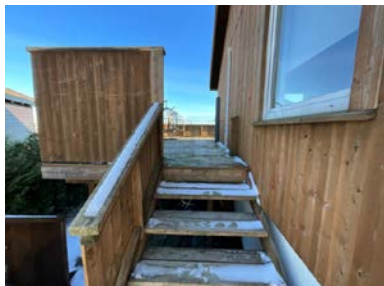
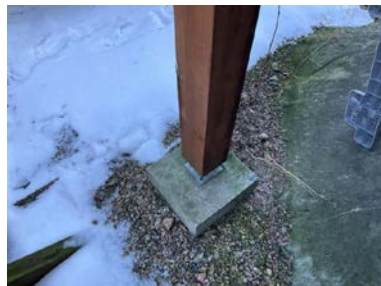
## TG 1 Balkonger, terrasser og rom under balkonger

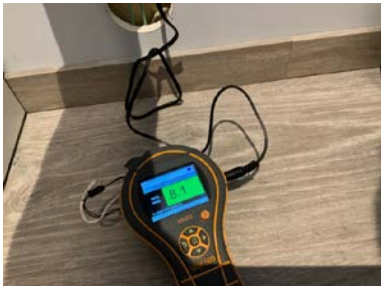
Deler av boligen ligger under terreng. Veggene har overflater av malte plater. Hulltaking er foretatt på soverommet i veggen mot terrenget. Det er ikke påvist avvik i konstruksjonen. Fuktkvotemåling (vekt%) i konstruksjonen ble målt til 8 vektprosent. Fuktighet i påførte vegger under terrenget vil variere med årstidene og verdiene kan være normal fra 18 vektprosent og ned til 0. Da hulltaking gir begrenset adgang til visuell kontroll/måling av et lokalt område i påførte vegger, kan det dermed ikke med sikkerhet utelukkes at det foreligger skjulte avvik eller skader i øvrige deler av konstruksjonen.

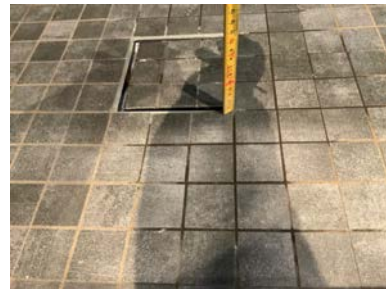
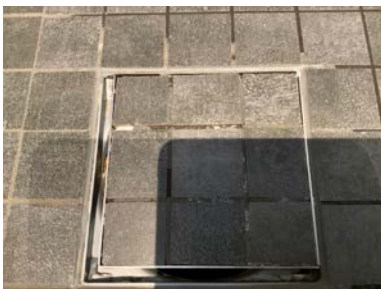
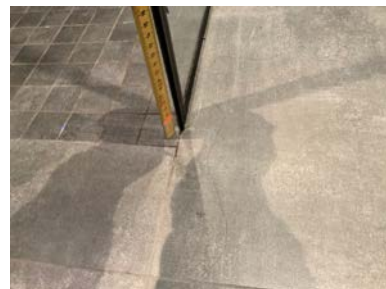
- Det er påvist at flisfuger har riss/sprekker.
- Det er påvist at noen fliser har bom (hulrom under).

- Dersom tiltaket ikke utføres, kan dette over tid føre til at flisene løsner eller sprekker, spesielt ved belastning eller bevegelser i konstruksjonen.
- Selv om bom eller hull lyd ikke alltid er et umiddelbart problem, bør det overvåkes nøye før eventuell utvikling i flisfuger e.l. oppstår. Dette må en foreta tiltak for, for å begrense utviklingen.

Ny fuger bør vurderes.

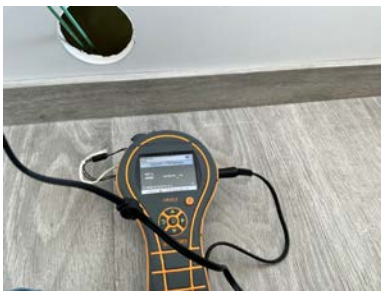
Hulltaking er foretatt uten å påvise unormale forhold. Hulltaking er foretatt ved/i soverommet bak våtsone for dusjen. Fuktkvotemåling (vekt%) i konstruksjonen ble målt til under 6.

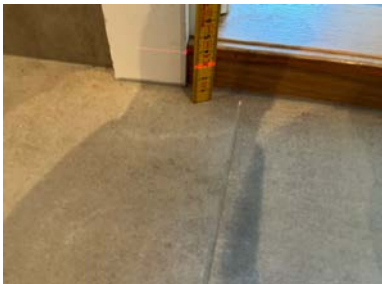
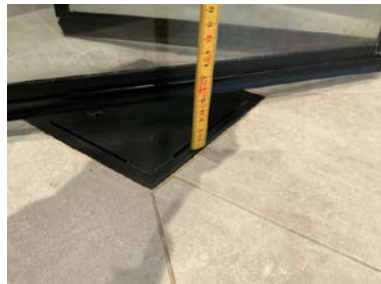
Det er flislagt gulv med elektriske varmekabler. Det er ca 30 mm. høydeforskjell fra flis ved dør til slukrist. Oppkant ved dør.

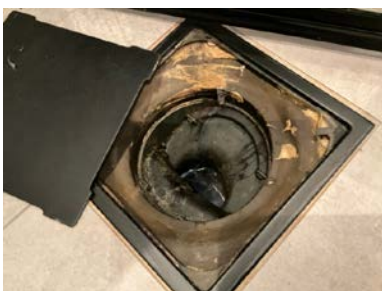
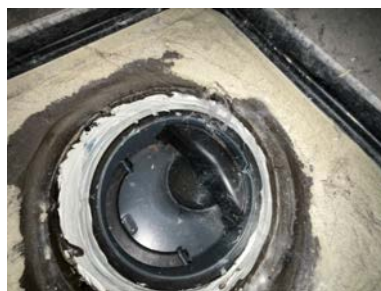
## UNDERETASJE > BAD/VASKEROM

### **TG 0** Sluk, membran og tettesjikt

Det er plastsluk og smøremembran med dokumentert utførelse.

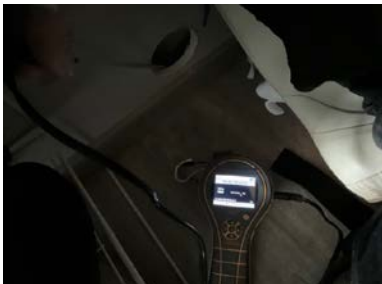
Hulltaking er foretatt uten å påvise unormale forhold. Hulltaking er foretatt i kottet bak våtsone for dusjen. Fuktkvotemåling (vekt%) i konstruksjonen ble målt til under 6.

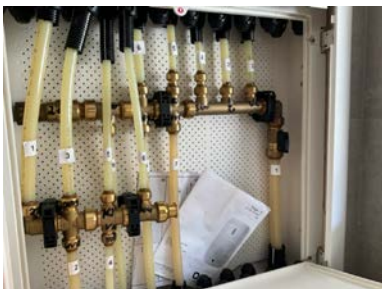
Innvendige vannledninger er av plast (rør i rør). De er besiktiget i rørskap på vaskerommet i underetasjen. Rørlegger arbeidene er utført av Flekkerøy VVS.

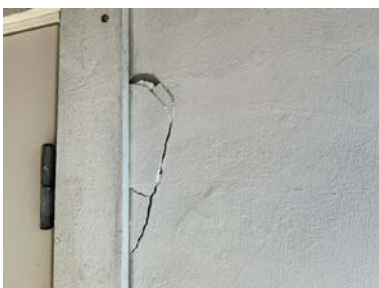
- Grunnmuren har sprekkdannelser.

Spenningsprekker finner du ofte i forbindelse med dører og vinduer. Lange og gjennomgående, for det meste loddrette. Her er det ofte bygningsmaterialene som har beveget seg, og slik forårsaket sprekkenes.

Sprekk ved dør, lokal utbedring anbefales.

- Lokal utbedring må utføres.

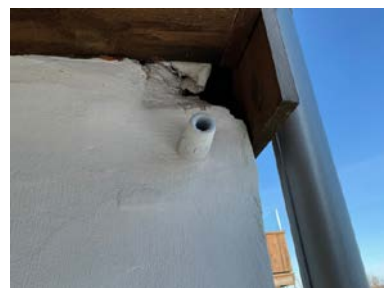
Hull mot kledningen bør fikses.

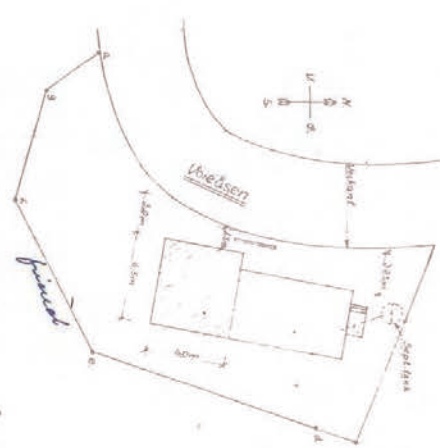
Situationsplan N-1-200

Tilbyg. butik Vojenssen 33  
for Jan Dybestand
