Attraktiv 3-roms leilighet i  
2.etasje | Vestvendt  
balkong på 12 kvm | Heis |  
Fast p-plass i garasje!

Leilegheit i sameiga  
Ringheimsvegen 4G  
5704 Voss

Boligens tekniske tilstand:

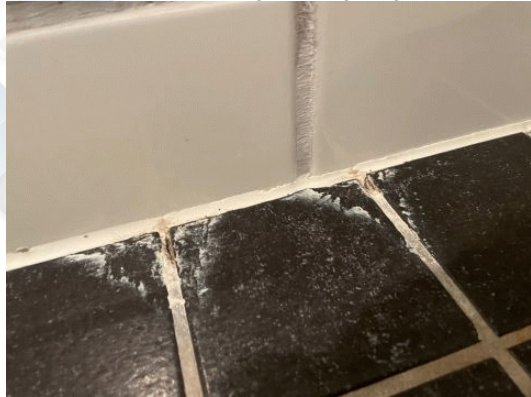
- Krakkelering/sprekker/avskalla fug mellom fliser.
- Kalkrestar og groing. Dette er spesielt rundt dusjens blandebatteri.
- Silikonfug manglar vedheft til underlaget, og det er registrert mindre opningar.
- Skyvedør framfor varmtvannstank og vaskemaskin er fjerna, og det er merker etter styreskinne i himling.
- Svelling i dørblad som følger av høg luftfuktigheit.

Sprekkdanningar i fug mellom fliser kan medføre at fugene mister tettleik og delvis løyser frå underlaget. Over tid kan dette føre til fuktinntrenging i underliggjande konstruksjonar, med risiko for misfarging, oppbløting og redusert levetid for flisfeste og underlag.

**Merknader:** Avskalla fug, misfargar og kalkrestar.

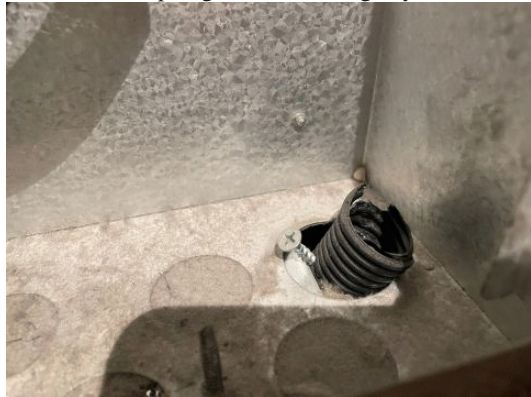
- Avvik:
- Stoppekran manglar merking.
  - Fordelarskap manglar merking av røyr og kursar.
  - Opning rundt dreneringsrøyr i fordelarskap.
  - Manglande dreneringsspor under vegghengt toalett.
  - Trykkslag i enkelte vasstiltførslar.

Dreneringsrøyr frå fordelarskap skal vere tett mot skapet og ført slik at vatn frå ei eventuell lekkasje vert leia ut på synleg stad i våtrommet. Hovudføremålet er å sikre at lekkasjar frå røyr-i-røyr-systemet vert oppdaga raskt, før vatnet får moglegheit til å trekke inn i vegg- eller golvkonstruksjonar. Når det står ope rundt røyrgjennomføringa, kan vatn i staden søkje inn i vegg, noko som aukar risikoen for skjulte fuktskadar og forsinka lekkasjeoppdaging.

**Merknader:** Opning rundt dreneringsrøyr i fordelarskap.

Manglande dreneringsspor under vegghengt toalett reduserer moglegheita til å oppdage lekkasjar frå den innebygde delen av toalettet (sisterna). Trykkslag i vasstiltførslar kan føre til belastning på koplingar og pakningar og bør utbetrast ved kontroll av røyrfeste eller montering av vassreduksjonsventil.
